RELATÓRIO DE VISTORIA
LICENÇA DE OPERAÇÃO - LO

Processo nº 10719/19		Data/hora: 21/11/19 15:00h
Requerente: LABORATÓRIO DE ANÁLISES CLÍNICA DOR'LABS DIAGNOSTICO LTDA.		CNPJ: 31.446.771/0002-11
Empreendimento: Laboratório de Análises Clínicas		Bairro: Centro
Código da Atividade: CNAE 8640-2/02 - Laboratórios Clínicos; 8640-2/01- laboratório de anatomia patológica e citológica.		Tel: (22) 2778-3828
Local: Rua Mário Costa, nº 57, Lot 10 QDR 02 Parte.		Outros: -----
() Área Pública (x) Área Particular	Possui Licença: () sim (x) não LAS () - CA ()	
Lote (x) fechado () aberto no momento da vistoria	Acompanhada pelo proprietário () sim (x) não	
Coordenadas UTM: 23 K 787879.63 m E; 7511469.56 m S.

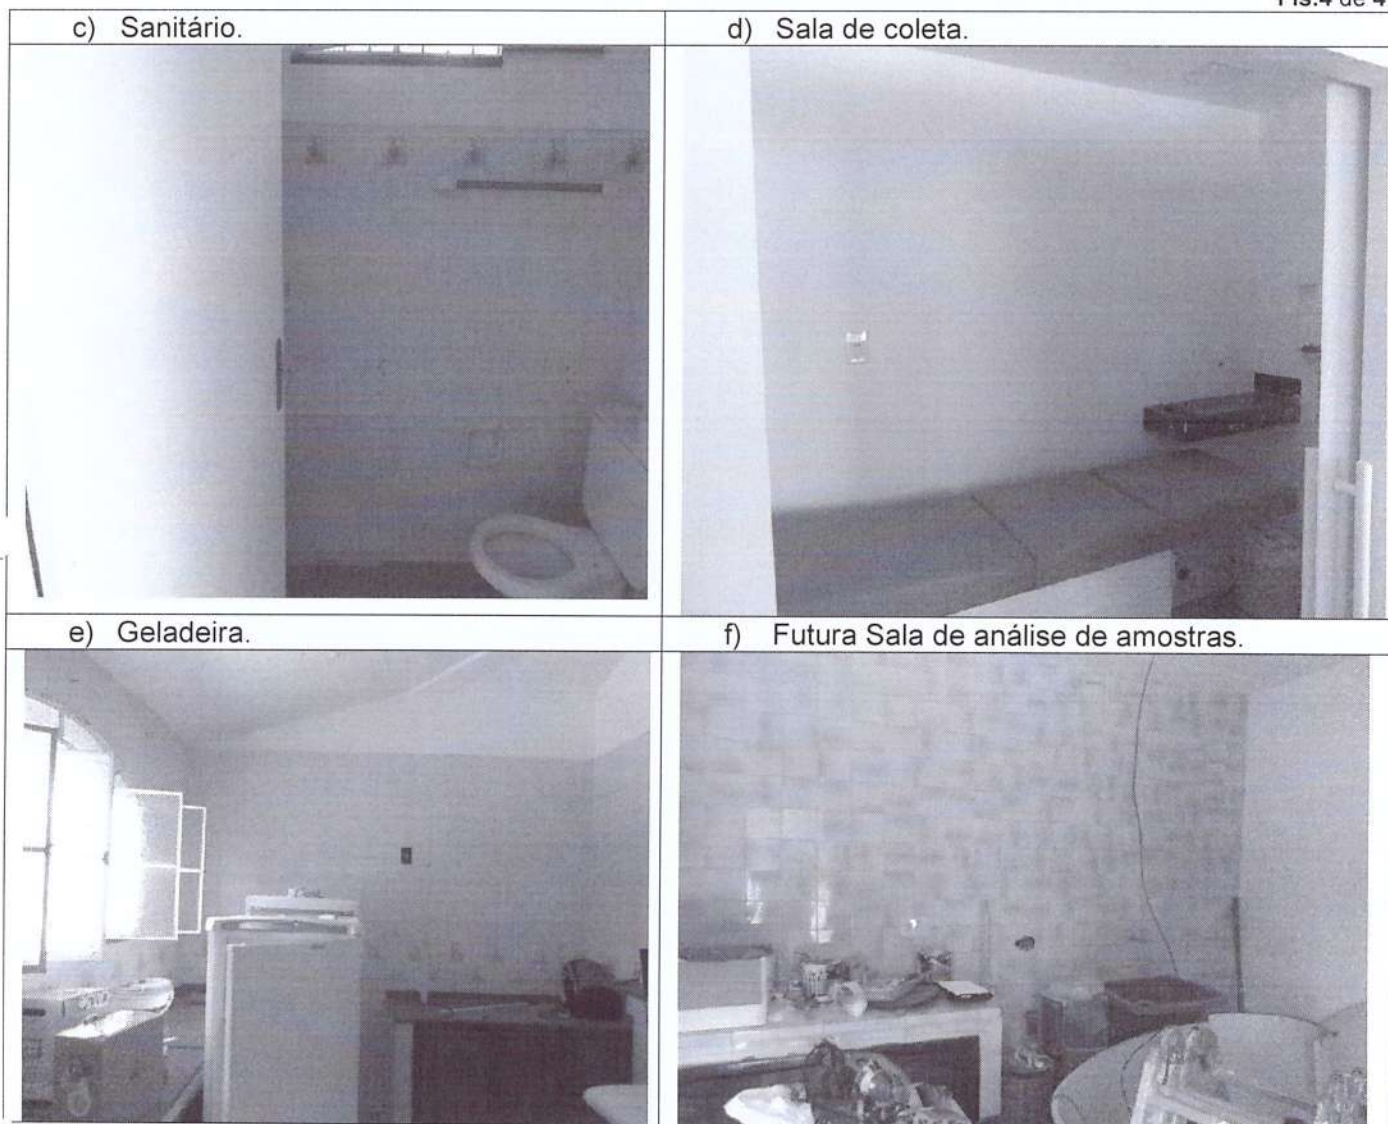
Figura 2: Fotos da Vistoria. Continuação).

Foi observado que o Laboratório está em fase de implantação, possuindo estrutura física necessária para a operação.
