SECRETARIA MUNICIPAL DE MEIO AMBIENTE E
DESENVOLVIMENTO SUSTENTÁVEL
DEPARTAMENTO DE FISCALIZAÇÃO AMBIENTAL

RELATÓRIO DE VISTORIA

Processo nº 5150/2023		Data/hora: 16/08/2023 às 10:00 hs	
Requerente: BANCO MERCANTIL DO BRASIL SA		CNPJ: 17.184.037/0001-10	
Código da Atividade (INEA): Código 03.02.02- 0321-3/01 – Piscicultura (criação de peixes) continental em tanques escavado, tanque revestido e tanque suspenso		Bairro: Ipiabas	
Local: Rodovia BR 101, Fazenda Dona Branca, Casimiro de Abreu-RJ.		Tel: _____	
Outros: _____			
<input type="checkbox"/> Área Pública <input checked="" type="checkbox"/> Área Particular	Possui Licença: (x) sim () não Qual: LAS 12-2017		
Lote () fechado (X) aberto no momento da vistoria		Acompanhada pelo proprietário (x) sim () não	
Coordenadas Geográficas: 22°28'49.66"S; 42°14'33.59"O

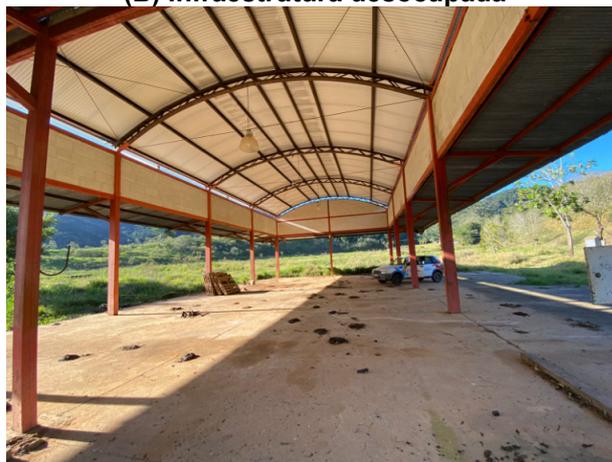
(B) Infraestrutura desocupada

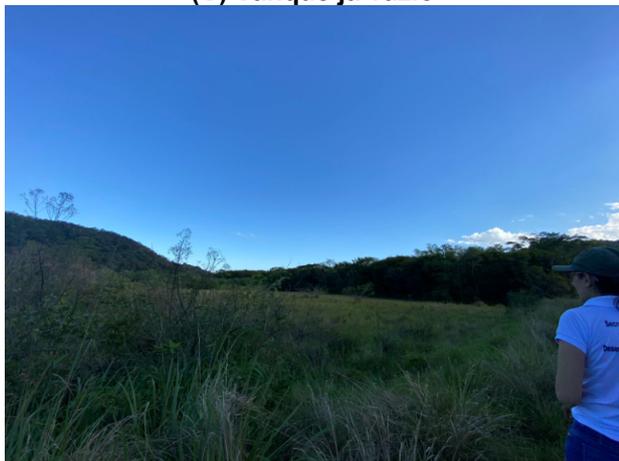
(C) Tanque já vazio

De acordo com a vistoria realizada foi observado que a atividade de piscicultura não mais está sendo operada, sendo entretanto observada a presença de diversas lagoas, às quais não se tem como garantir se existem peixes. Foi informado que houveram despescas, porém não sendo possível informar se ainda existem tilápias nos tanques.

Não foi observado o despejo de efluente no corpo hídrico, sendo entretanto necessário que o requerente apresente as medidas a serem realizadas para garantir que não haja efluente e nem peixes a serem despejados no corpo hídrico.

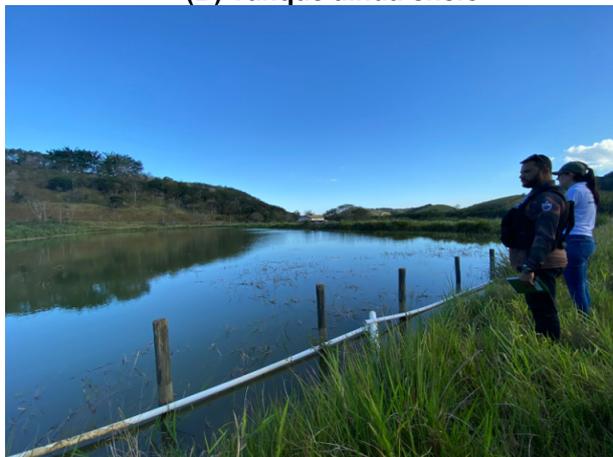
(D) Tanque ainda cheio
