SECRETARIA MUNICIPAL DE MEIO AMBIENTE E
DESENVOLVIMENTO SUSTENTÁVEL
DEPARTAMENTO DE FISCALIZAÇÃO AMBIENTAL

RELATÓRIO DE VISTORIA
LICENÇA AMBIENTAL DE OPERAÇÃO

Processo nº 1660/2023		Data/hora: 08/09/2023 às 15:05 hs
Requerente: BOUSQUET 2005 PARTICIPAÇÕES E INVESTIMENTOS LTDA		CNPJ: 07.661.480/001-80
Código da Atividade: 02.01.02 - Projetos de Silvicultura e Sistemas Agrossilvopastoris.		Bairro: Rio Dourado Tel: (22) 99956-3359
Local: Rodovia BR 101 - Km 191 - Fazenda Três Montes		Outros: -----
<input type="checkbox"/> Área Pública <input checked="" type="checkbox"/> Área Particular	Possui Licença: (x) sim () não	
Lote (X) fechado (x) aberto no momento da vistoria	Acompanhada pelo proprietário (x) sim () não	
Coordenadas Geográficas: Ponto 1: 22°30'13.36"S 42°4'10.82"O e Ponto 2: 22°30'41.74"S 42°4'17.59"O

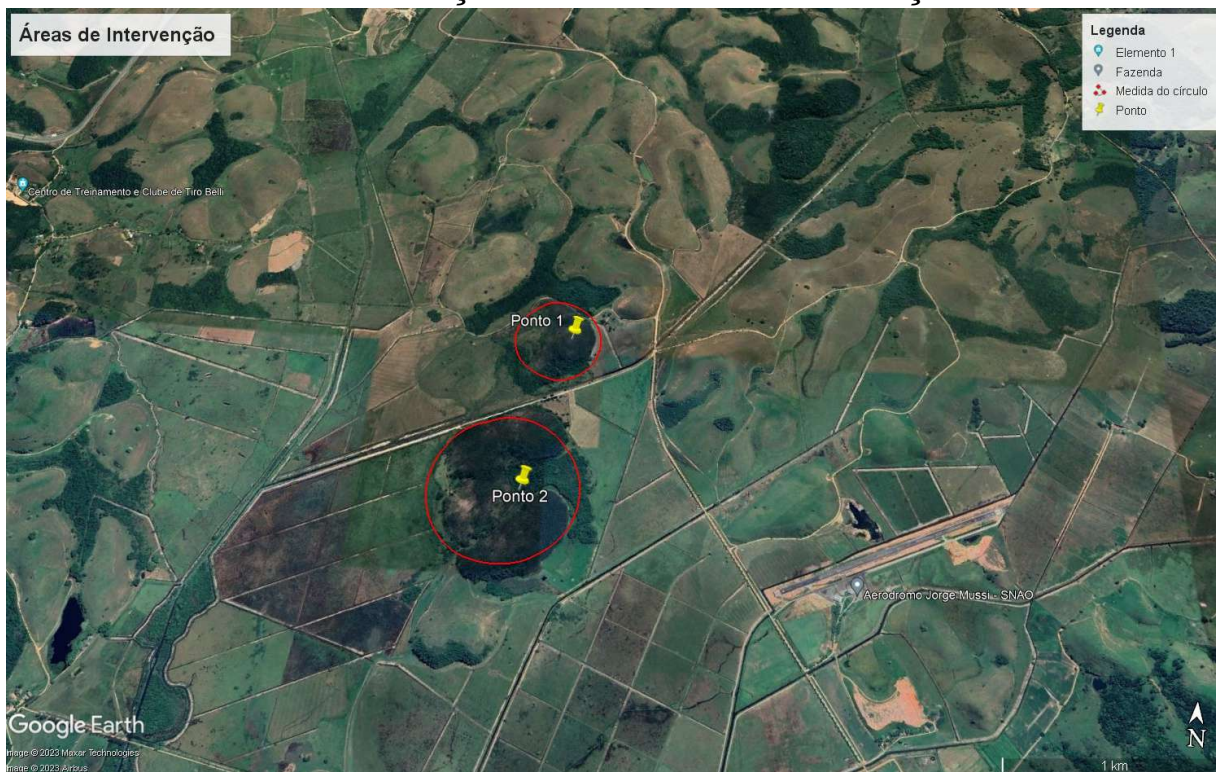
FIGURA 1: Localização da área de intervenção destacado em vermelho, imagem obtida pelo imagem obtida pelo Programa Google Earth.

De acordo com as figuras 1 e 2 acima, é possível notar que a área do imóvel é entremeada por canais de drenagem interconectados, que extrapolam os limites da propriedade, tendo sido implantados com a finalidade de favorecer a drenagem da região, permitindo sua utilização para atividades agropastoris.

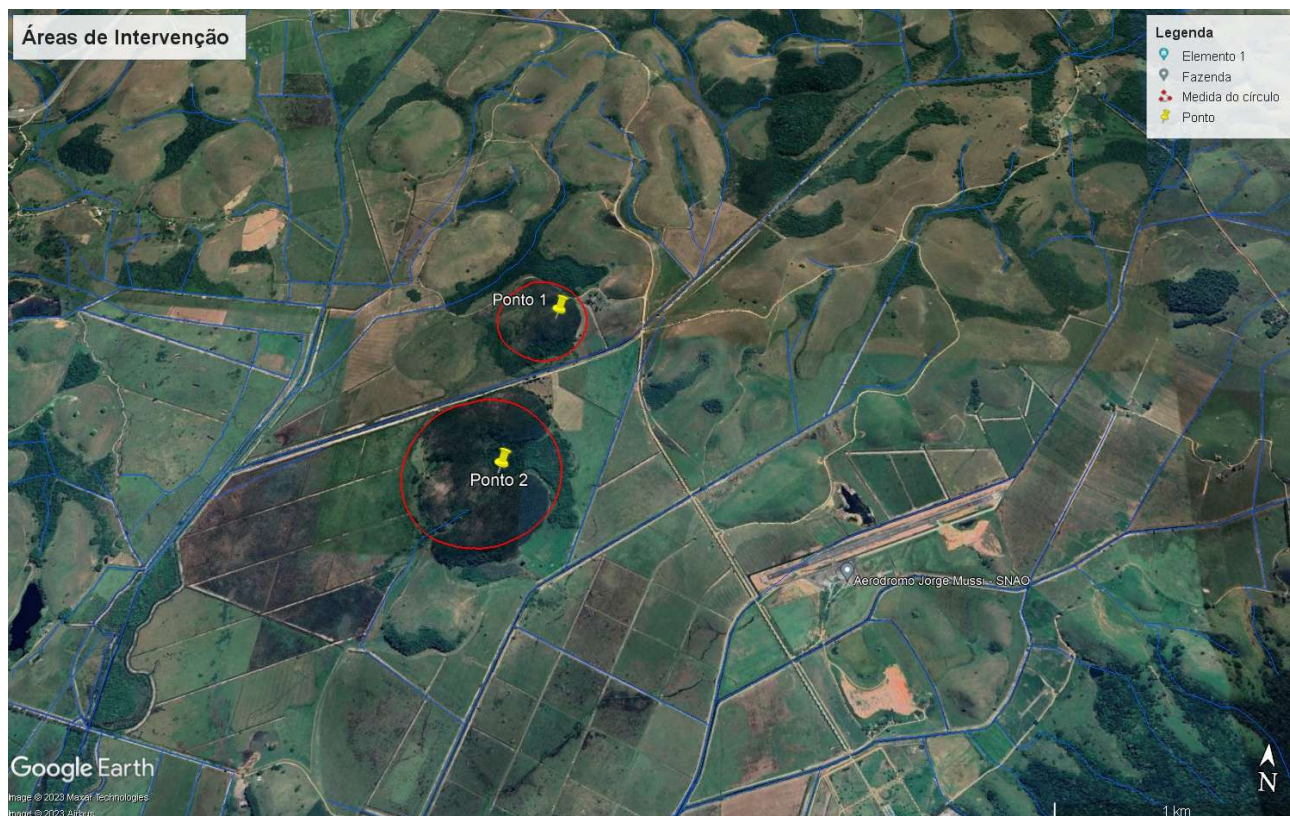
FIGURA 2: Descrição da rede de drenagem natural em azul relacionando a área de Intervenção em vermelho, imagem obtida pelo Programa Google Earth.

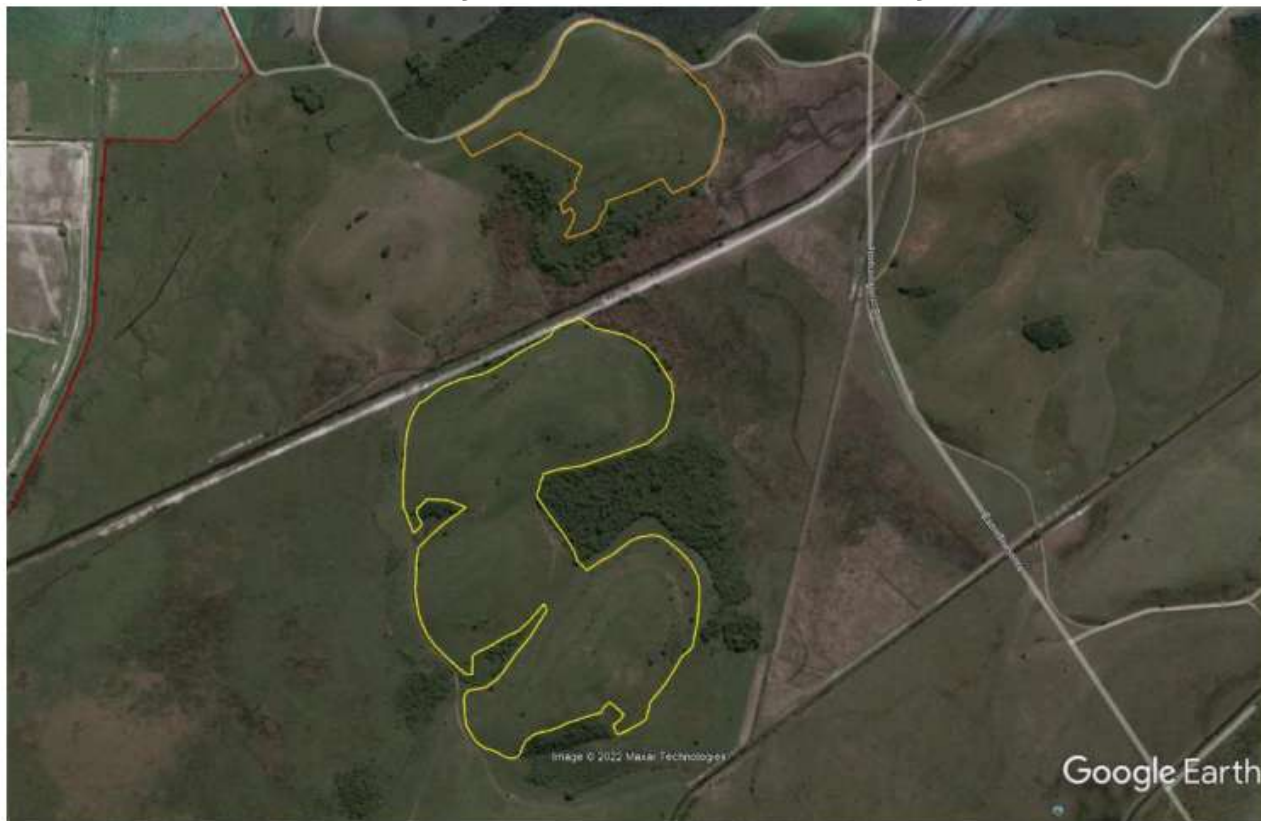
FIGURA 3: Delimitação das áreas destinadas à implantação do povoamento florestal, datada de janeiro de 2007. As áreas encontravam-se antropizadas, compostas por pastagem. Imagem extraída do Plano de Manejo anexado nos autos do processo.

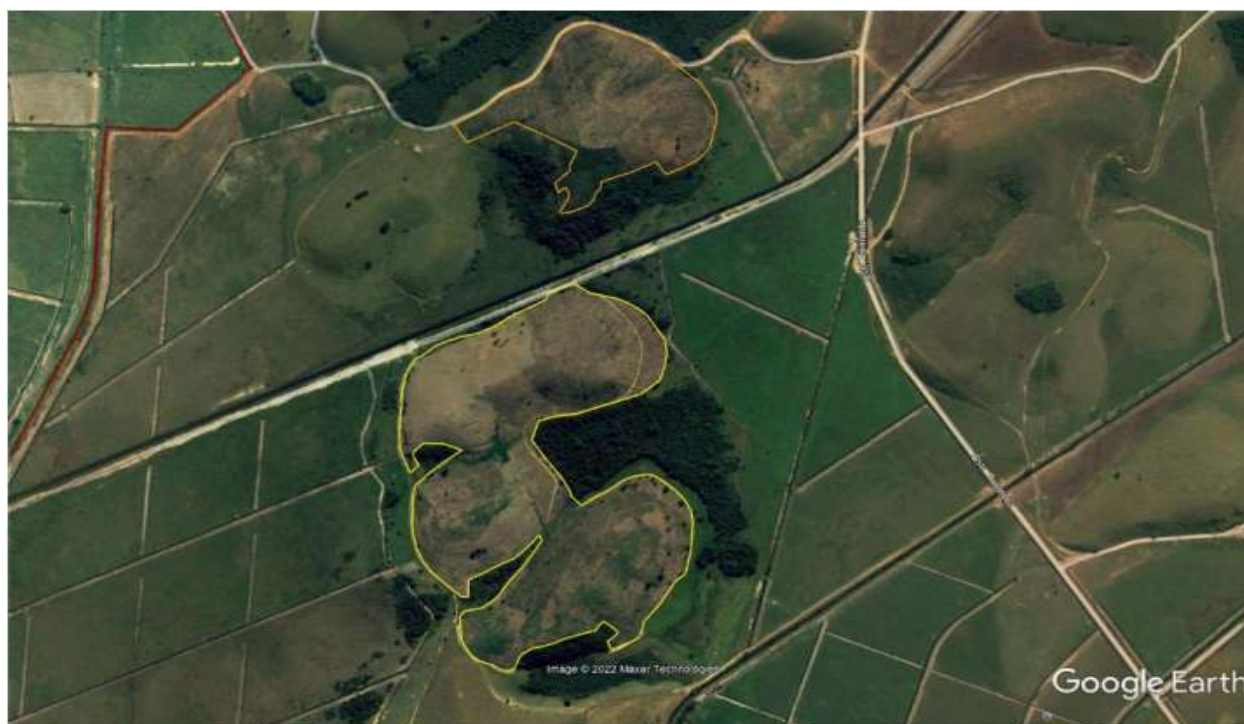
FIGURA 04: Delimitação das áreas destinadas à implantação do povoamento florestal, datada de junho de 2011, sendo possível notar o plantio recém executado. Imagem extraída do Plano de Manejo anexado nos autos do processo.

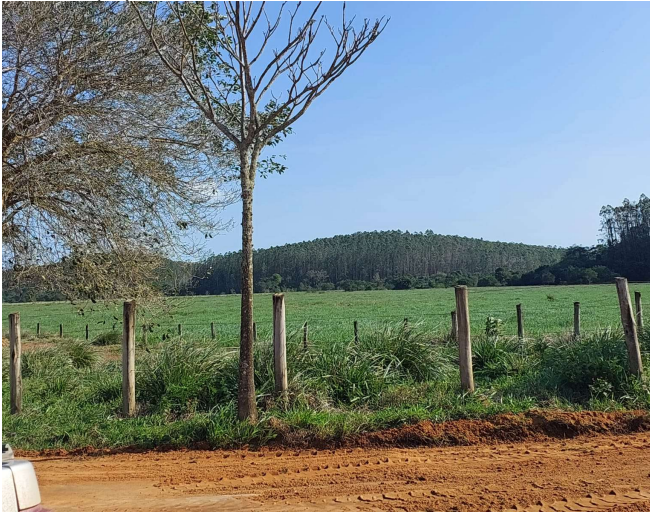
(A) Vista do Ponto 1 dos Talhões

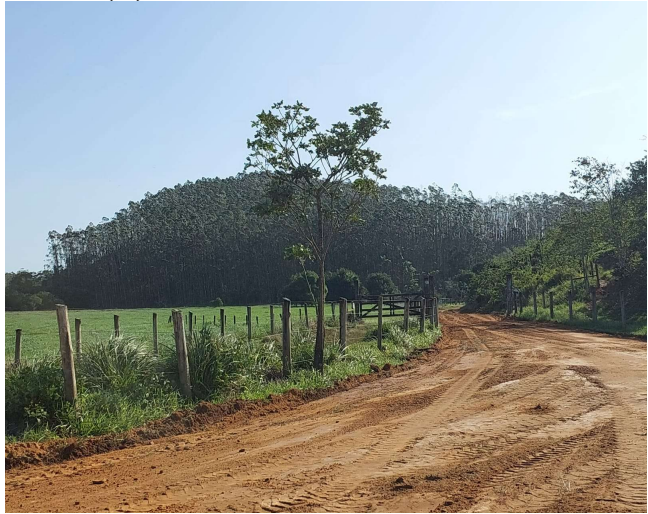
(B) Vista do Ponto 2 dos Talhões

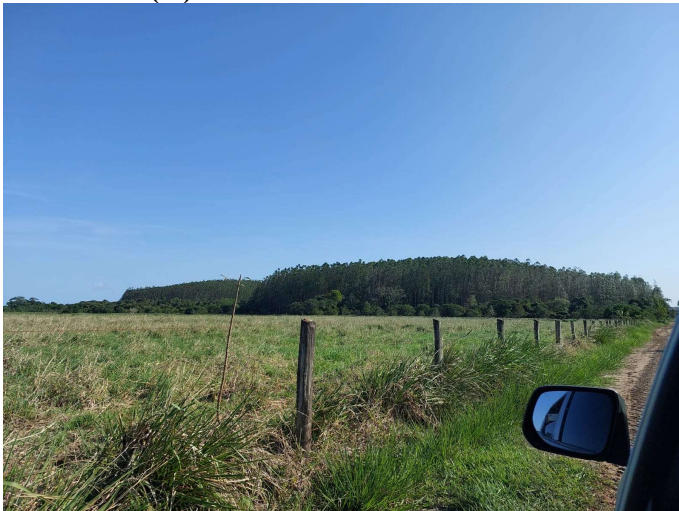
(C) Via de acesso ao Talhões

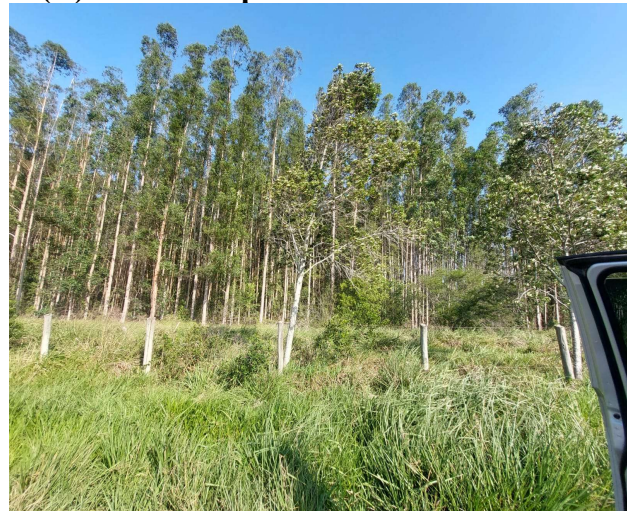
(D) Vista da espécie em desenvolvimento

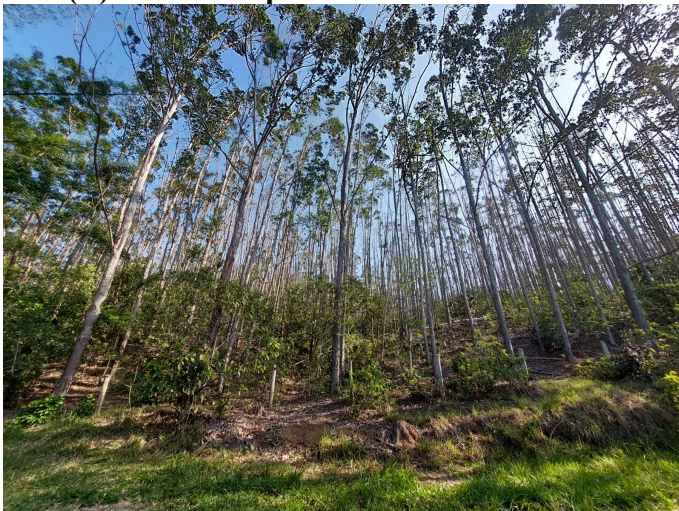
(E) Vista da espécie em desenvolvimento

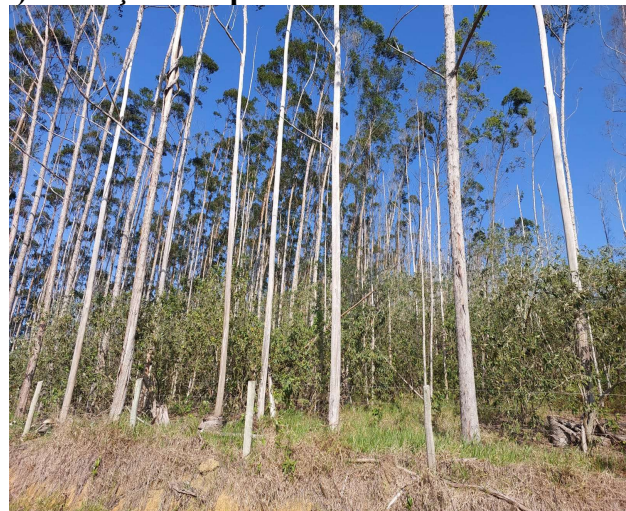
(F) Começando a perda de indivíduos arbóreos

Foi observada patologia no plantio, sendo observado desfolhamento em parte do plantio.

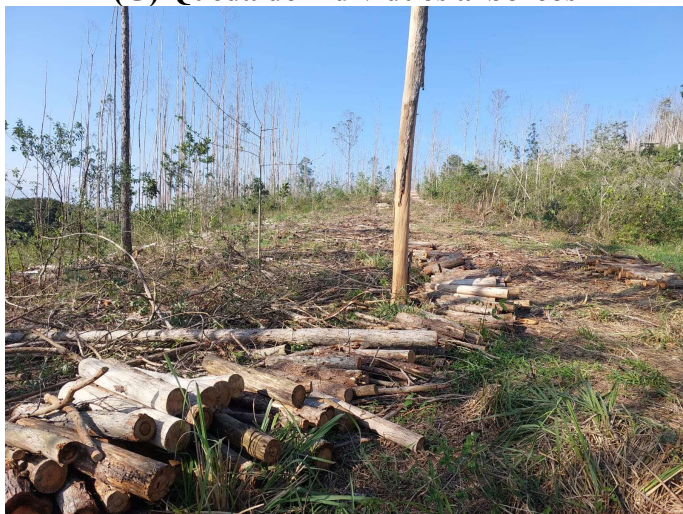
(G) Queda de indivíduos arbóreos

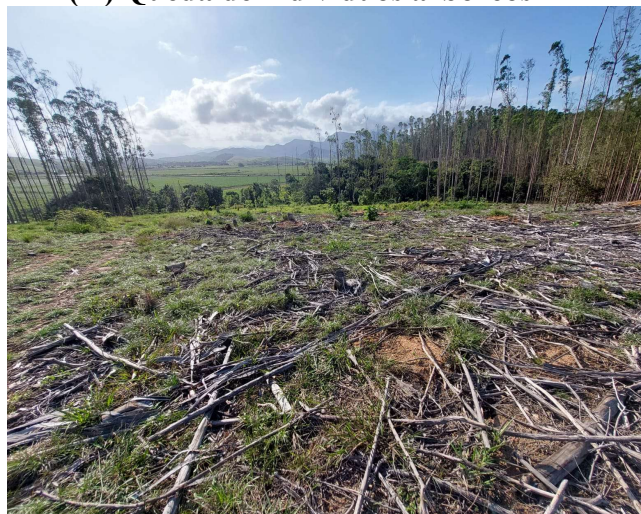
(H) Queda de indivíduos arbóreos

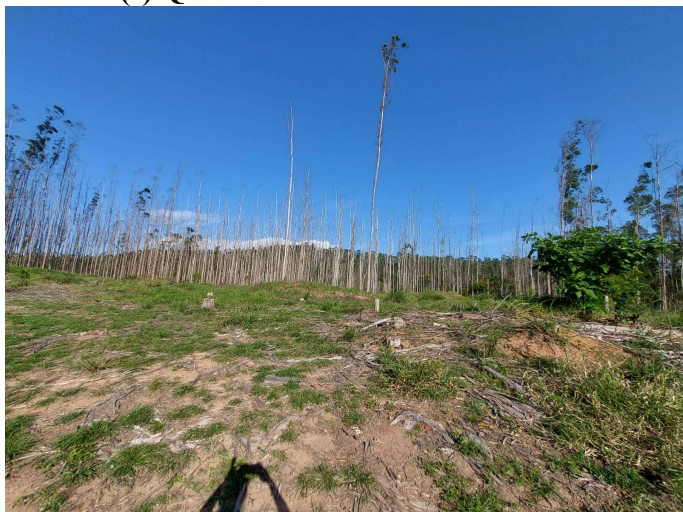
(I) Queda de indivíduos arbóreos

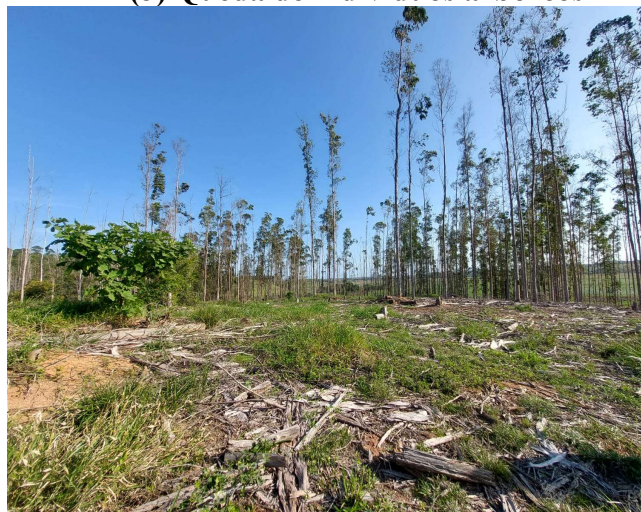
(J) Queda de indivíduos arbóreos
