## RELATÓRIO DE VISTORIA LICENÇA AMBIENTAL DE OPERAÇÃO

Processo nº 2012/2023	<b>Data/hora:</b> 09/11/2023				
Requerente: AUTO POSTO BARRA DE CASIMIRO LTDA	CNPJ: 05.118.175/0001-11				
Código da Atividade / CNAE: (30.03.01 - 4731-8/00) Abastecimento de combustíveis em postos de serviço e pontos de abastecimento com tanques subterrâneos (47.31-8-00 -	João				
Comércio varejista de combustíveis para veículos automotores; 47.32-6-00 - Comércio varejista de lubrificantes.	Tel:				
Local: Estrada Amaral Peixoto, S/N, KM 142 - Barra de São João	Outros:				
( ) Área Pública Possui Licença: ( ) sim ( x ) não					
( X ) Área Particular					
Lote ( ) fechado ( x ) aberto no momento da vistoria					
Coordenadas Geográficas: 22°34'35.30"S; 41°59'12.16"O

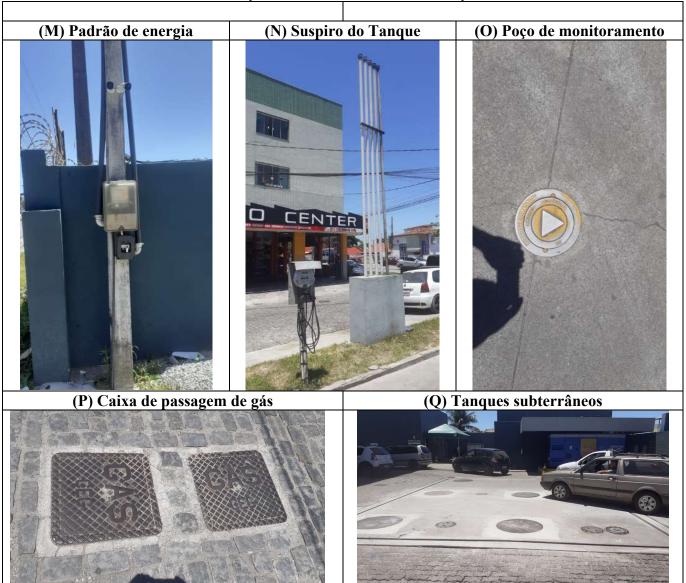
FIGURA 2: Registro da vistoria.

O Posto de serviço realiza abastrecimento, lavagem e troca de óleos. A vistoria foi realizada sendo constatado a presença dos equipamentos de controle ambiental. Foram observadas as canaletas de contenção: na Pista de Abastecimento, nas áreas de abastecimento dos tanques, no lava jato, todas direcionando para o Sistema Separador de Água. Foram observados os poços de monitoramento e o respiro do tanque.
