**RELATÓRIO DE VISTORIA  
LICENÇA AMBIENTAL**

<b>Processo nº 5.452/2023</b>		Data/hora: 14/12/2023
Requerente: PREFEITURA MUNICIPAL DE CASIMIRO DE ABREU		CNPJ: 29.115.458/0001-78
Empreendimento: Construção de Infraestrutura e Urbanização do PARQUE VALE INDAIASSU.		Bairro: Parque Vale do Indaiáçu
Código da Atividade: (Código INEA - 26.05.19 - 4330-4/01) Repavimentação, conservação, reparação e recuperação de vias urbanas, estradas de servidão e vias de acesso a imóveis rurais já impermeabilizadas e praças.		Tel: (22) 2778-2062
Local: Rua Maria Inês, Estrada do Trinta, Bairro Village do Poeta, Casimiro de Abreu, RJ.		Outros: -----
( x ) Área Pública ( ) Área Particular	Possui Licença: ( ) sim ( x ) não LAS ( ) - CA ( ) AA ( )	
Lote ( ) fechado ( x ) aberto no momento da vistoria	Acompanhada pelo proprietário ( ) sim ( x ) não	
Coordenadas Geográficas: Coordenadas 22°30'15.88"S; 42°11'49.91"O e 22°29'17.40"S; 42°11'46.20"O.

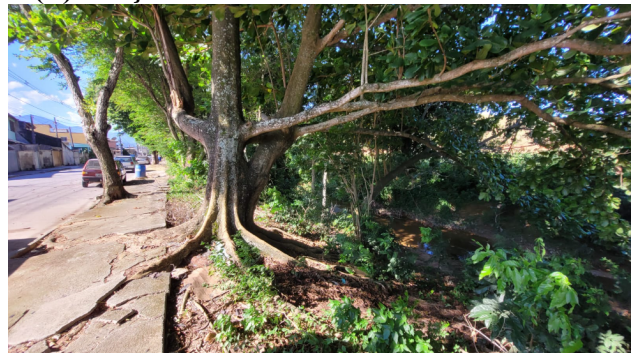
**(F) Calçada com reflorestamento à direita**

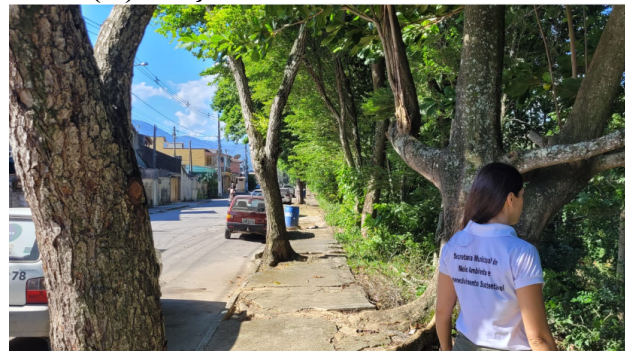
**(G) Calçada danificada arborizada**

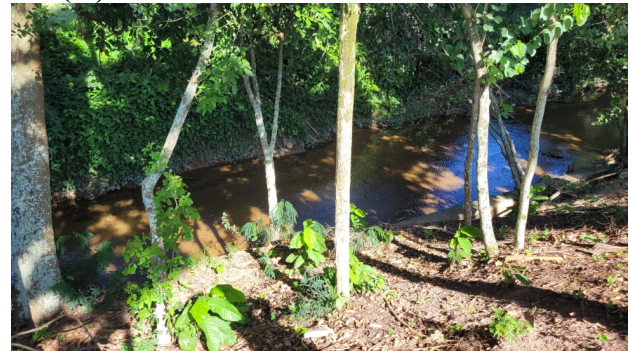
**(H) Vista do reflorestamento existente**

Foi observado que que área recebeu um reflorestamento realizado pela Prefeitura, através desta SEMMADS, que encontra-se estabelecido; não havendo previsões de supressão de árvores deste plantio para a reurbanização da área.

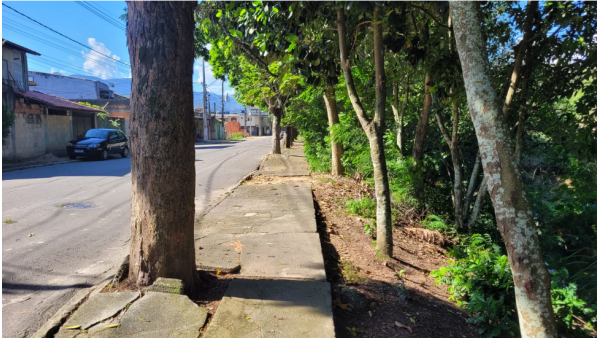
**(I) Calçada a ser reformada**

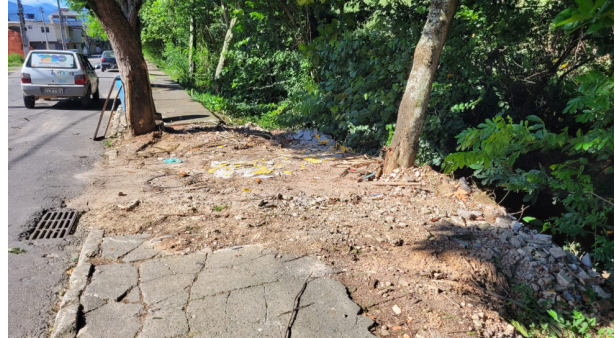
**(J) Calçada a ser reformada**

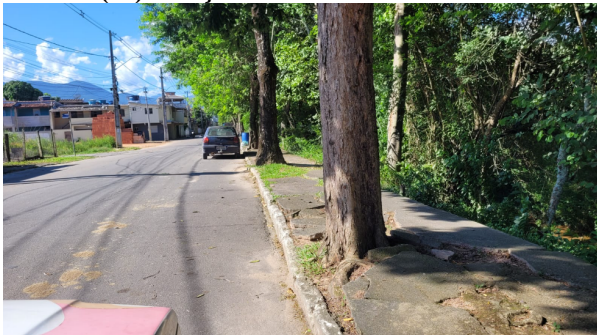
**(K) Calçada a ser urbanizada**

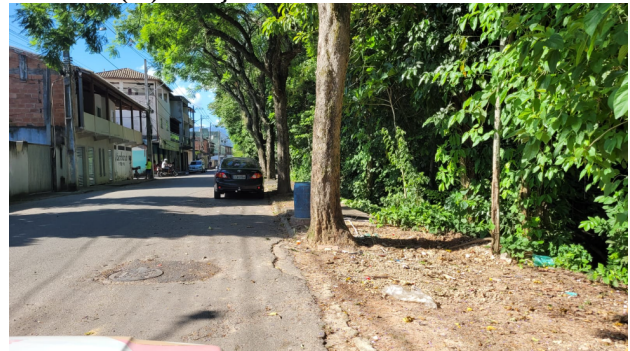
**(L) Calçada a ser urbanizada**

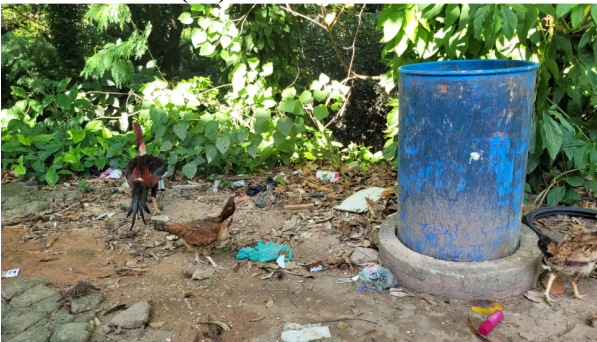
**(M) Coleta de lixo**

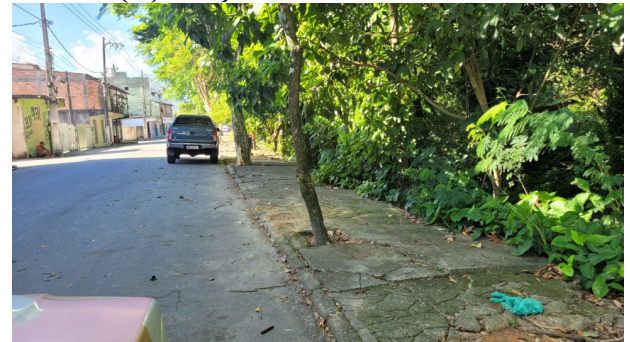
**(N) Calçada a ser urbanizada**

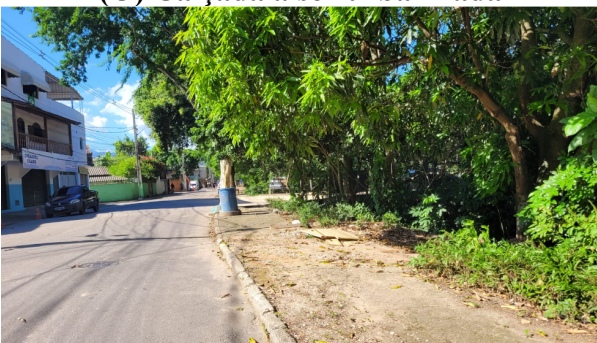
**(O) Calçada a ser urbanizada**

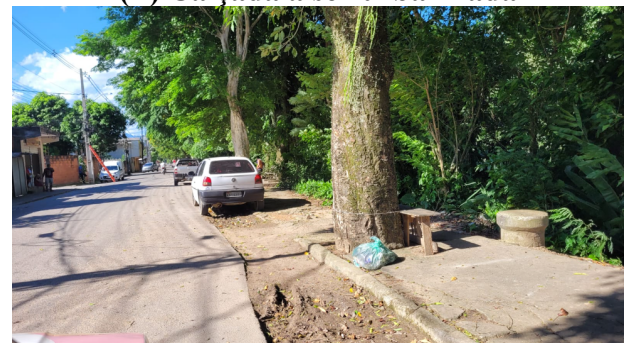
**(P) Calçada a ser urbanizada**

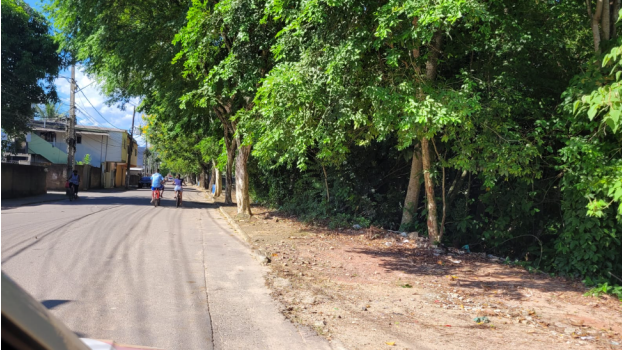
(Q) Calçada a ser urbanizada

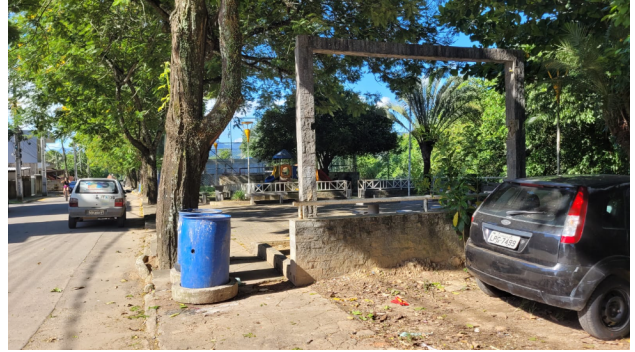
(R) Calçada a ser urbanizada

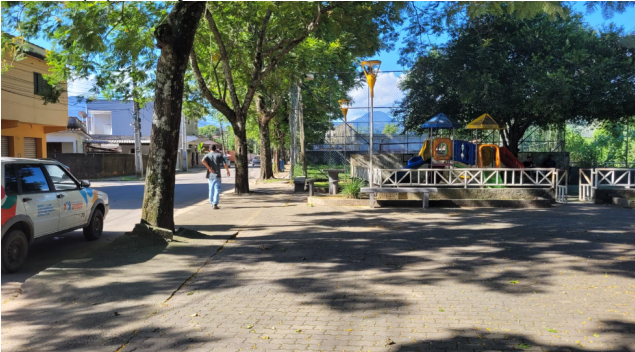
(S) Praça existente a ser revitalizada

As áreas de praças também encontram-se parcialmente arborizadas, ficando entendido que, assim como a arborização urbana existente ao longo da via e as árvores das praças serão mantidas, e farão parte do novo projeto.

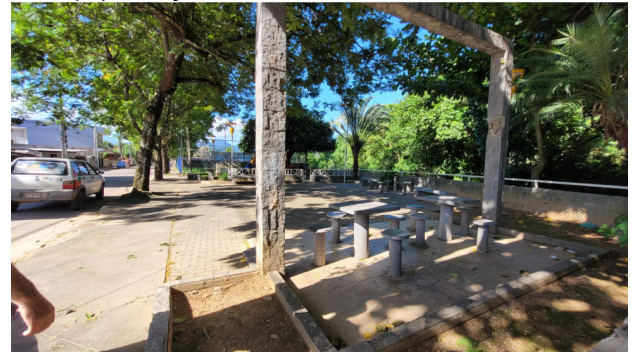
(T) Praça existente a ser revitalizada
