RELATÓRIO DE VISTORIA DE CERTIDÃO AMBIENTAL

| Processo nº 8333/14 | | Data/hora: 21/01/15 - 09:30h |
| Empreendimento: Reparação e Manutenção Mecânica de Veículos Automotores | | Bairro: Vista Alegre |
| Local: Rua Vanor da Silva Campelo nº 28 - Lote 02 da Quadra 01- Rodovia B101-RJ | | Outros: --- |

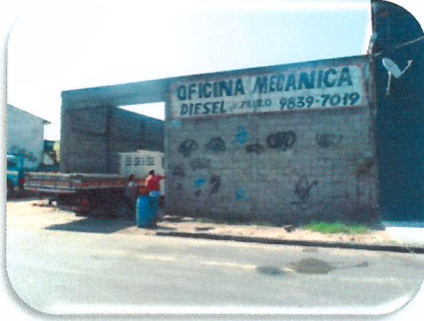
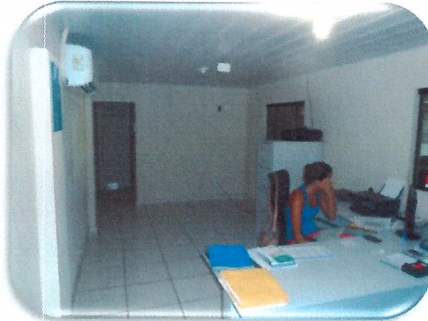
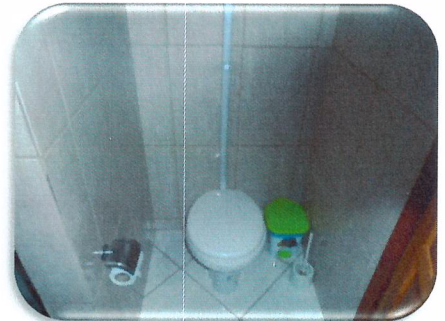
Entrada do empreendimento, Escritório e Sanitário da Administração, respectivamente

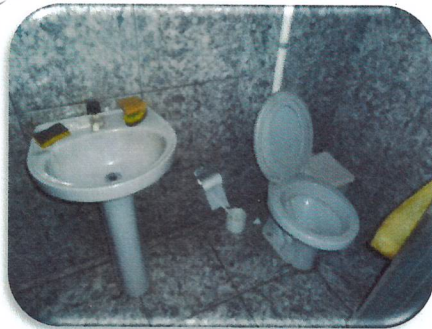
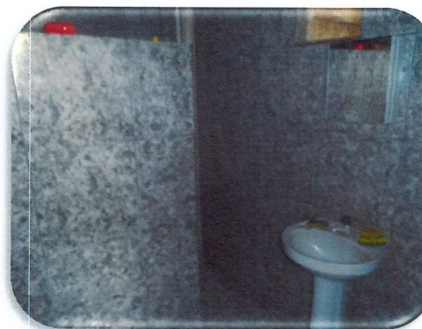
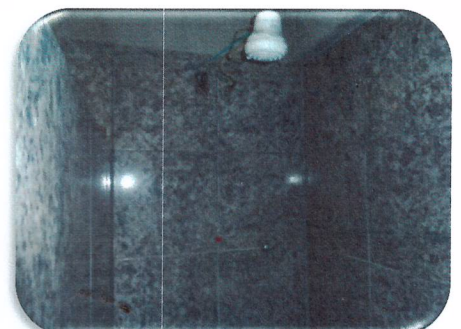
Sanitário dos Funcionários

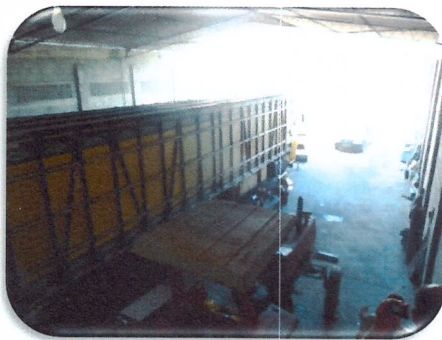
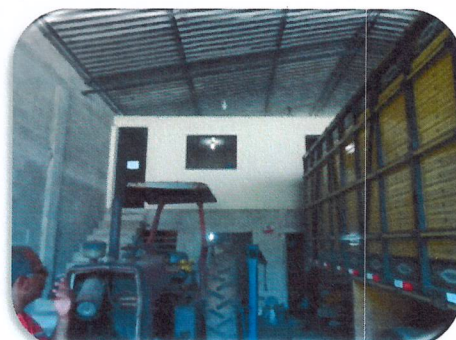
Área do Galpão do empreendimento com vistas para a entrada e escritório, respectivamente

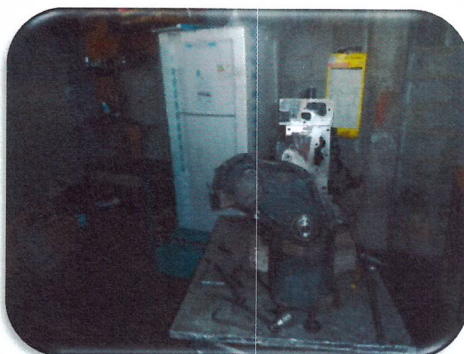
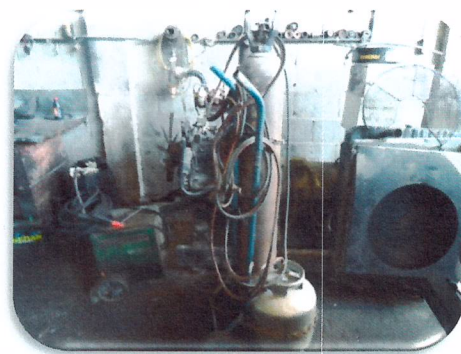
Prensa Hidráulica e Maçarico de Corte, respectivamente

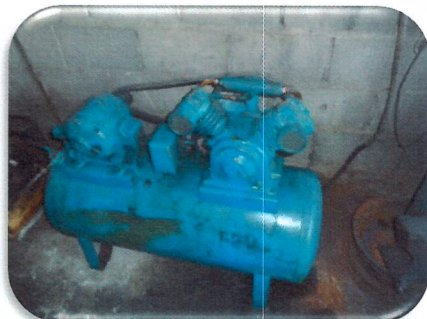
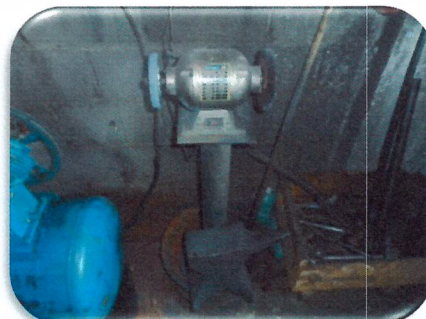
Compressor de Ar e Esmeril, respectivamente

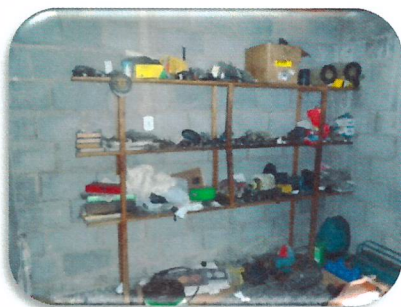
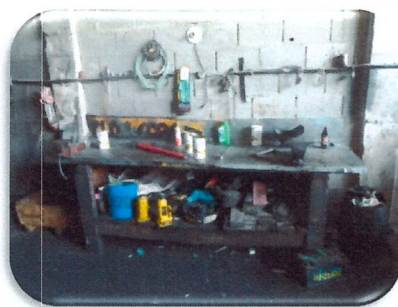
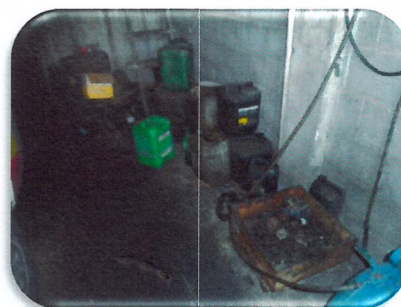
Área de depósito de material e área de equipamentos e peças, respectivamente

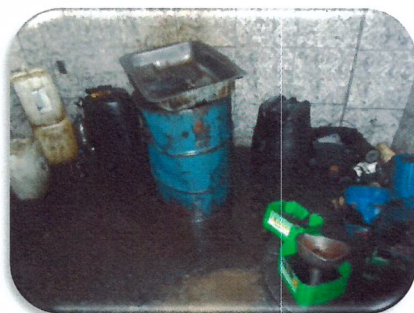
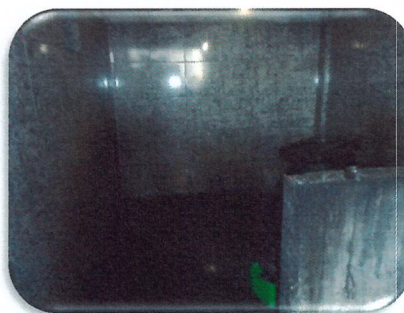
Área isolada de lavagem de peças e armazenamento do óleo usado e embalagens

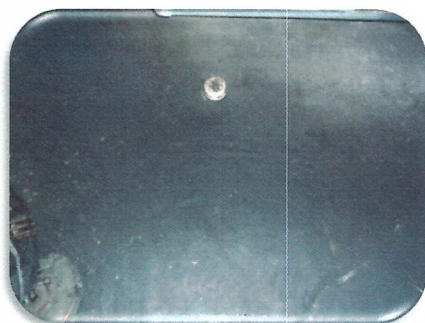
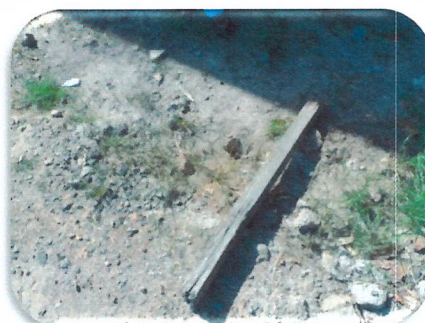
Área de localização do Sistema de Esgotamento Sanitário

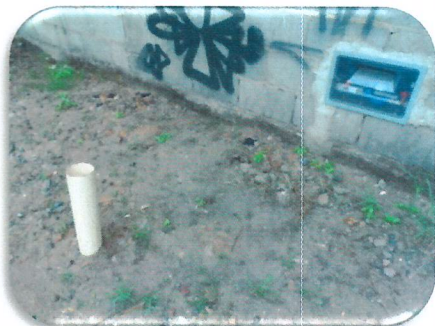
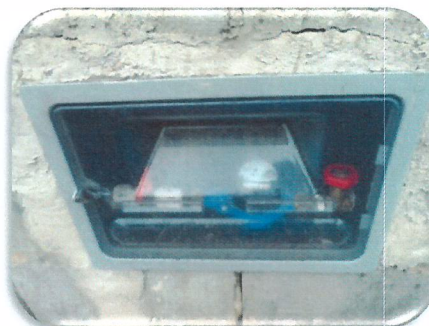
Área de localização do Sistema de Esgotamento Sanitário e do Hidrômetro, respectivamente

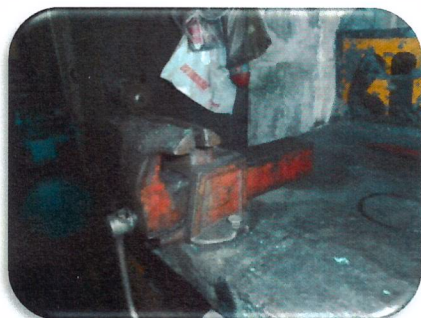
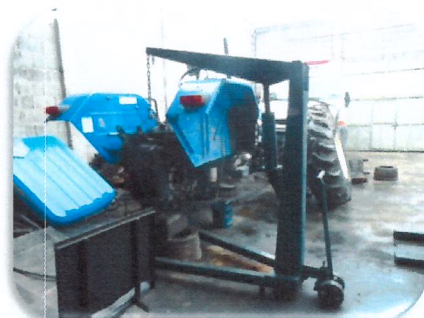
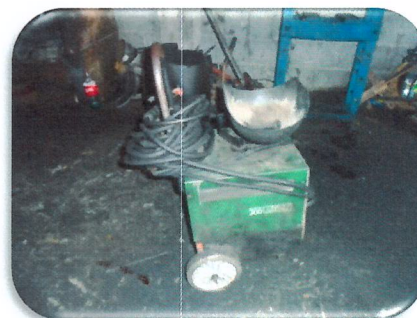
Torno de Mesa, Macaco Hidráulico e Solda Elétrica, respectivamente

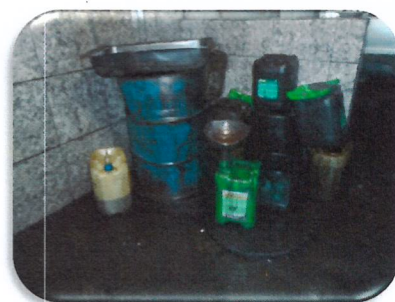
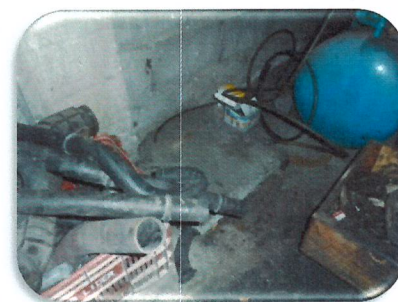
Área de localização das caixas do Sistema Separador de Água e Óleo

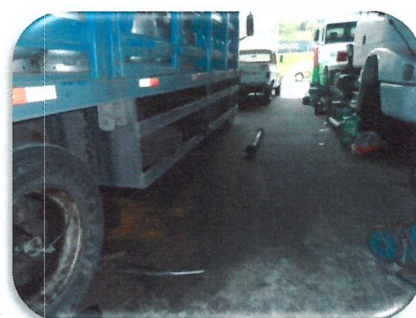
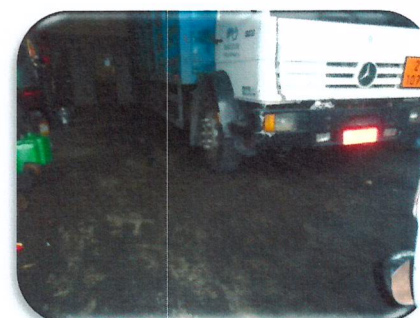
Área do Pátio onde são realizados os reparos diversos
