**SECRETARIA MUNICIPAL DE OBRAS,
HABITAÇÃO E SERVIÇOS PÚBLICOS**

RELATÓRIO FOTOGRÁFICO
LOCALIZAÇÃO DA OBRA E FOTOS DA SITUAÇÃO ATUAL

Conforme fotos abaixo o guarda-corpo se localiza na rua Padre Francisco Maria Talles, esquina com a Rua Rodolfo Motta, no bairro Mataruna, sede do Município de Casimiro de Abreu-RJ.

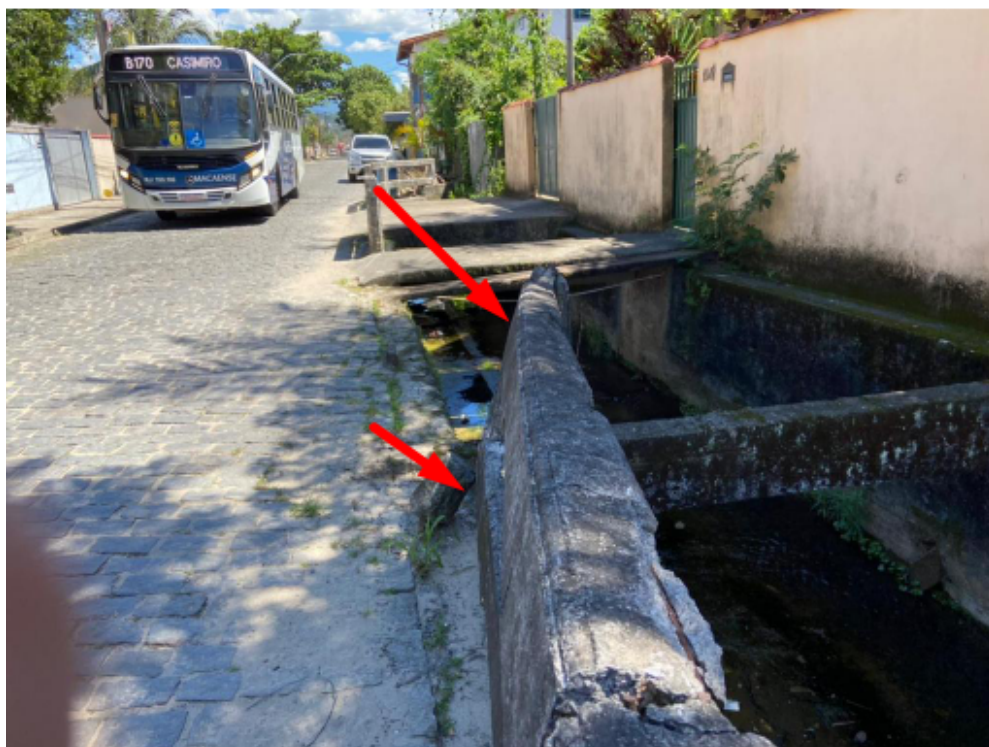
Foto 2- Início do guarda-corpo de concreto danificado

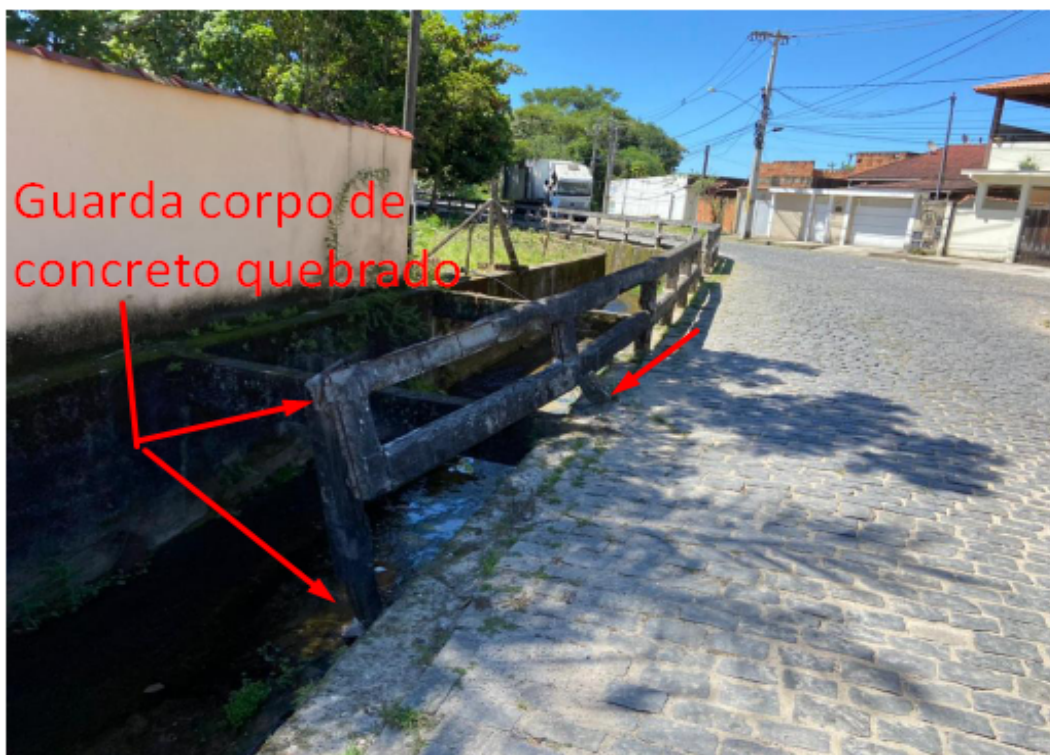
Foto 3 –Guarda-corpo de concreto danificado

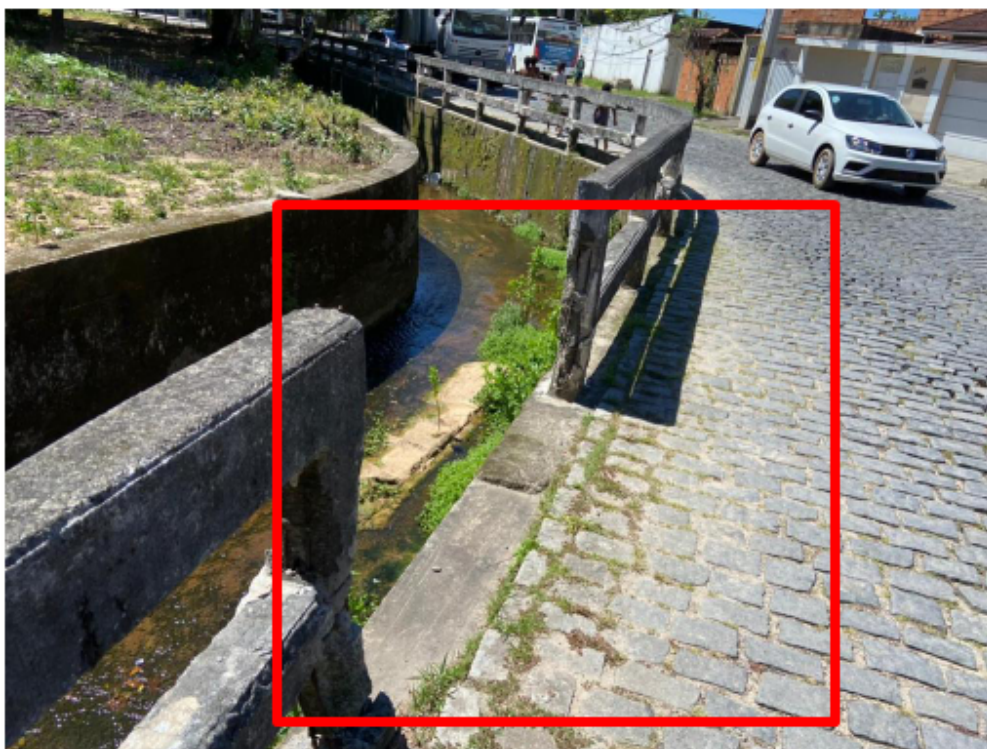
Foto 4 – Guarda-corpo de concreto danificado

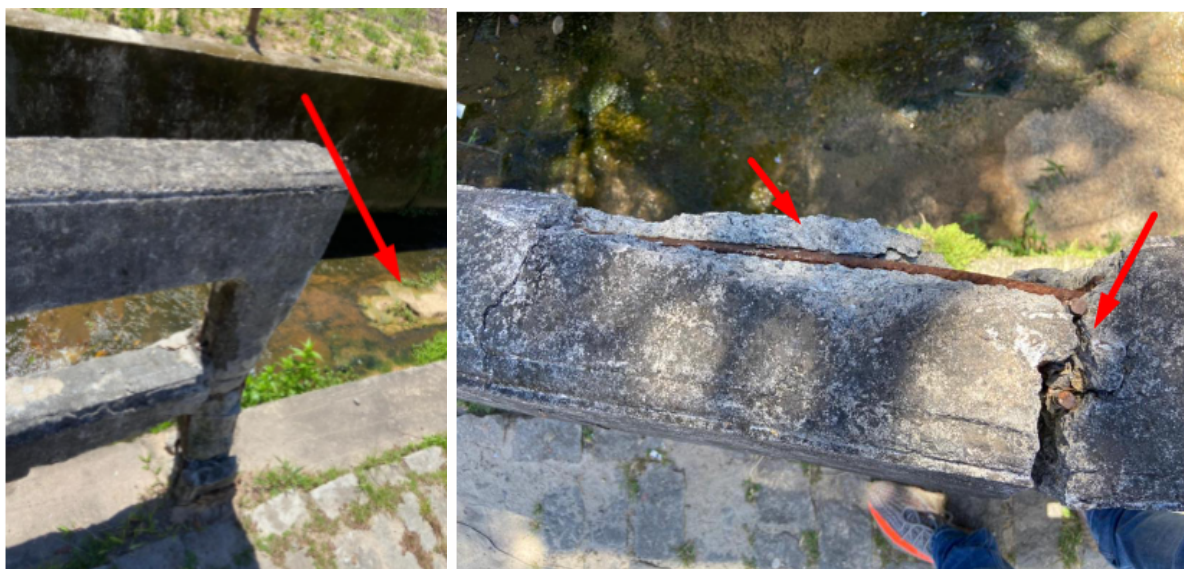
Foto 5 - Guarda-corpo de concreto danos estruturais
