RELATÓRIO DE VISTORIA
LICENÇA DE OPERAÇÃO - LO 06/2018

Processo nº 5085/18		Data/hora: 29/08/18 9:00h
Requerente: ROGÉRIO PIMENTEL SALLES.		CPF: 516.873.567-34
Empreendimento: Etapa de Implantação de Quadras de Loteamento já existente.		Bairro: Jardim Rio Dourado
Código da Atividade (cnae): 4313-4/00 Obras de Terraplanagem		Tel: (22) 997791209
Local: Quadras 6, 7, 8, 9, 10, 11, 12, 13 e 14 do Loteamento Jardim Rio Dourado.		Outros: -----
<input type="checkbox"/> Área Pública	Possui Licença: (x) sim () não	
<input checked="" type="checkbox"/> Área Particular	LO (x) - CA ()	
<input type="checkbox"/> fechado <input checked="" type="checkbox"/> aberto no momento da vistoria		Acompanhada pelo proprietário () sim (x) não
Coordenadas UTM: 23 K 801916.28 m E; 7512639.50 m S

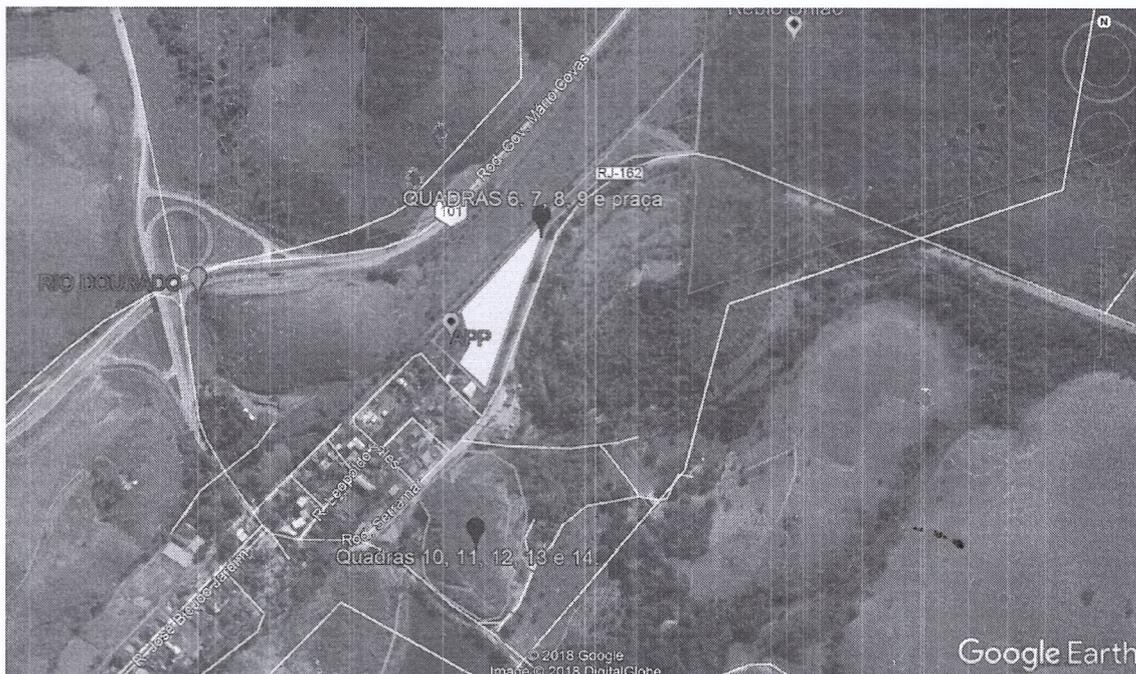
FIGURA 1. Representação esquemática da área prevista de desmonte (linha laranja), APP, aterro extrapolado (vermelho). Em verde o limite da Rebio União. Linha em amarelo APA. Linha Rosa, aceiro da Rebio União.

- Na data de 23/08/2018 em vistoria conjunta entre a SEMMADS e o ICMBIO, confirmou-se que o aterro se estendeu (FIGURA 1), e que em alguns pontos interferia no canal de drenagem. Na ocasião, com consentimento dos representantes do ICMBIO, a única intervenção a ser feita na área extrapolada autorizada, foi para desobstruir o canal de drenagem. No mesmo dia constatou-se também que: assim como comprometido pelo representante legal no dia anterior, foi realizada a medida de proteção emergencial do curso d'água em que se depositou aterro em sua margem.

Pela Figura abaixo está representada a área em que estava prevista a deposição (Amarelo) e as áreas extrapoladas (vermelho).

- Em nova vistoria, na data de 29/08/2018, foi observado que a maior parte do canal havia sido desobstruído, sendo que os trechos já limpos contribuíram para desimpedir a água de passar para o outro lado da ferrovia, se conectando ao canal artificial do outro lado, através de bueiro existente sob a linha do trem, que havia sido parcialmente soterrado. A atividade de aterro não evoluiu após a emissão da Notificação 043/2018 datada de 22/08/2018.

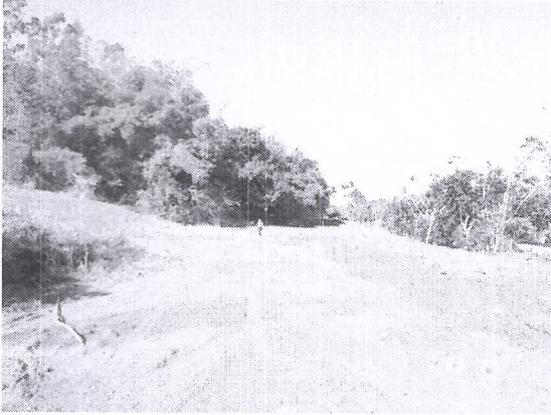
(A) Área extrapolada com aterro. Praça e Início de Quadra 9.

FIGURA 2. Registro fotográfico de área extrapolada (A) e; (B) área sem intervenção composta de lotes da quadra 9, área confrontante à Reserva Biológica União.

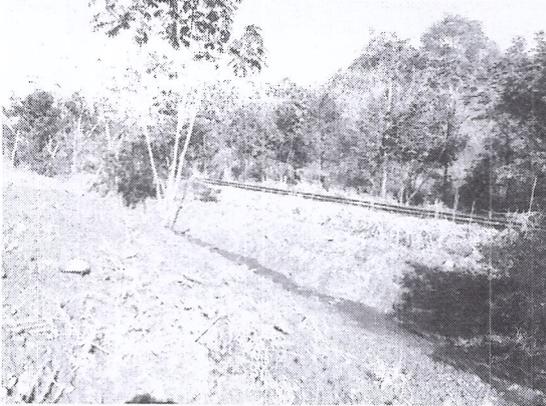
(A) Canal de drenagem limpo.

FIGURA 3. Registro fotográfico de área extrapolada (A) e (B) com limpeza de canais de drenagem da área extrapola.

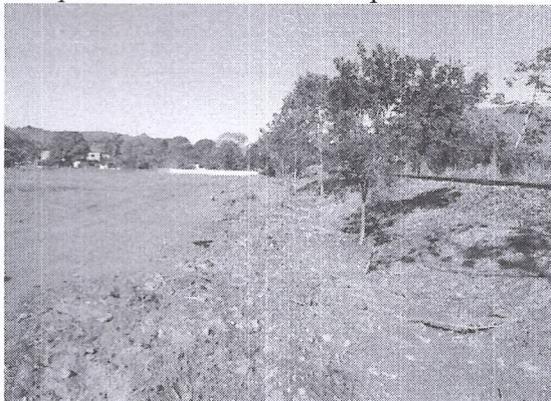
a) Limpeza de canal da área depositada.

No local previsto para depósito de material, também foi observada afastamento de material depositado próximo a linha férrea, favorecendo a drenagem.

FIGURA 4. Registro fotográfico de área de depósito com canal laterais após limpeza. (A e B).

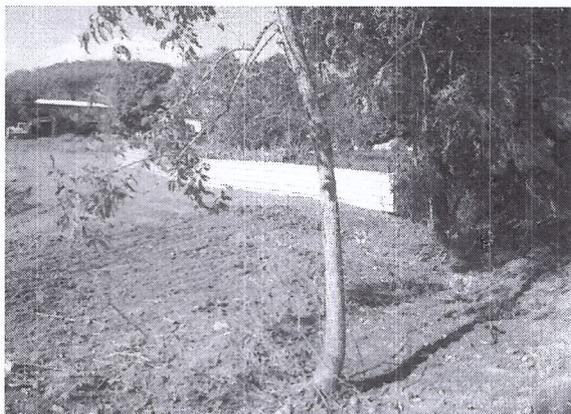
A) Aterro na área de preservação permanente.

Pela figura 5 abaixo observa-se que foi realizada intervenção em margem de corpo hídrico por aterro. As recomendações de proteção emergencial foram realizadas. As imagens abaixo retratam a medida de proteção feita e a situação do corpo hídrico, sendo que não foi constatado no momento da vistoria carreamento de sedimentos.

FIGURA 5. Registro fotográfico de área de depósito com canal laterais após limpeza. (A e B).
