**RELATÓRIO DE VISTORIA DE AUTORIZAÇÃO AMBIENTAL**

<b>Processo nº 5230/23</b>		Data/hora: 06/12/23 14:10h	
Requerente: Cosme Batista Machado / Secretaria Municipal de Esportes / PMCA.		CNPJ: 29.115.458/0001-78.	
Empreendimento/ Código da Atividade: Extração de areia.		Distrito: Barra de São João	
Local: Orla Praiaão		Tel: _____	
Outros: _____		Outros: _____	
( x ) Área Pública ( ) Área Particular	Possui Licença: ( ) sim ( x ) não LAS ( ) - CA ( )		
Lote ( ) fechado ( x ) aberto no momento da vistoria		Acompanhada pelo proprietário ( x ) sim ( ) não	
Coordenadas Geográficas: O ponto de extração será na coordenada geográfica: 22°35'49"S 41°59'21"W e o ponto de recepção nas coordenadas: 1 = 22°35'17.52"S; 41°59'16.62"O e 2 = 22°35'22.14"S; 41°59'17.90"O.

**5. Anexo I - Imagens do Programa Google Earth e fotos da vistoria no local**

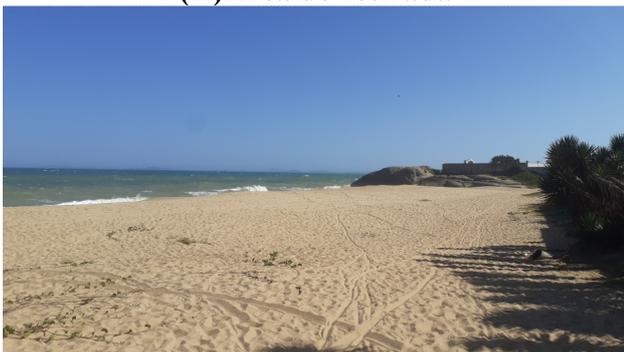
**(A) Área de retirada**

Foi observado que na área de retirada de areia (**Figura 2 - A**) não existe vegetação de restinga, entretanto o acesso é restrito, devendo haver cuidados para restringir as manobras e o acesso de caminhões apenas na parte de gramíneas exóticas (**Figura 2 - B**); sendo vedada o impacto na vegetação nativa de restinga. O material será utilizado para realizar manutenção das quadras de areias do próprio *Praião* (**Figura 2 - C e D**).

Considerando que areia será utilizada no próprio *Praião*, sendo serviço de utilidade pública, somos favoráveis à emissão da Autorização Ambiental para realocação de cerca de 180 m<sup>3</sup> de areia para manutenção de quadras esportivas.

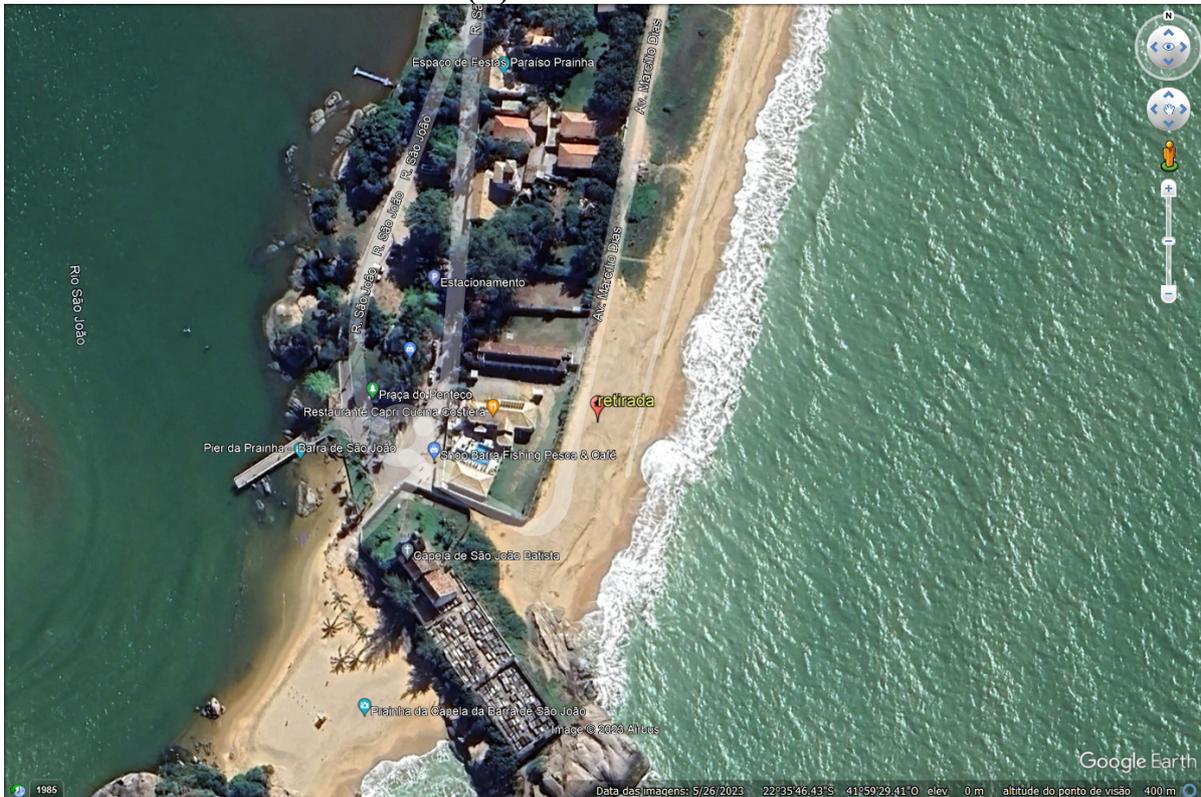
**(A) local de retirada**

**FIGURA 3: Localização de ponto de extração (A) e dos locais de depósito (B).**
