**RELATÓRIO DE VISTORIA
LICENÇA AMBIENTAL**

Processo nº 2449/2023		Data/hora: 19/04/2023 às 15:30 h
Requerente: C. G. BRAGA PECAS E SERVICOS AUTOMOTIVOS LTDA (AUTO CENTER SÃO CRISTÓVÃO)		CNPJ: 08.679.114/0001-11
Código da Atividade / CNAE: (INEA - 08.02.06) - Reparação e manutenção mecânica e elétrica de veículos automotores. Atividades descritas nos CNAES: 29.50-6-00 - Recondicionamento e recuperação de motores para veículos automotores; 45.20-0-01 - Serviços de manutenção e reparação mecânica de veículos automotores; 45.20-0-02 - Serviços de lanternagem ou funilaria e pintura de veículos automotores; 45.20-0-03 - Serviços de manutenção e reparação elétrica de veículos automotores; 45.20-0-04 - Serviços de alinhamento e balanceamento de veículos automotores; 45.20-0-06 - Serviços de borracharia para veículos automotores; 45.20-0-07 - Serviços de instalação, manutenção e reparação de acessórios para veículos automotores; 45.20-0-08 - Serviços de capotaria; 45.30-7-05 - Comércio a varejo de pneumáticos e câmaras-de-ar; 45.41-2-06 - Comércio a varejo de peças e acessórios novos para motocicletas e motonetas; 47.32-6-00 - Comércio varejista de lubrificantes; 47.41-5-00 - Comércio var

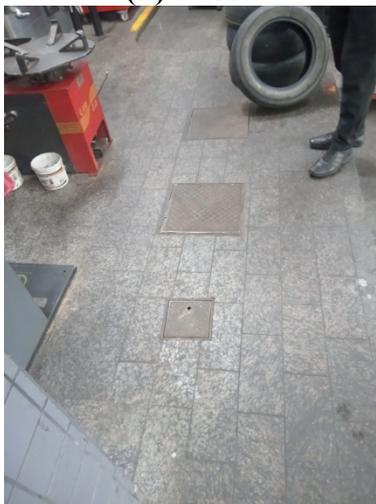
(F) CSAO

Foi observado que a empresa opera a atividade no local em conformidade com a legislação, dentro dos padrões necessários para evitar a contaminação de recursos hídricos e do solo, sendo toda a área impermeabilizada, contendo canaletas, que direcionam o efluente para a caixa Separadora de Água e óleo (CSAO). No momento da vistoria foi verificado o funcionamento do sistema, este se mostrou eficiente.
