SECRETARIA MUNICIPAL DE MEIO AMBIENTE E DESENVOLVIMENTO SUSTENTÁVEL

RELATÓRIO DE VISTORIA
 AUTORIZAÇÃO AMBIENTAL

Processo nº 7260/2020		Data/hora: 13/10/2020 10:00h
Requerente: Emfoc Serviços Imobiliários LTDA		CNPJ: 13.941.375/0001-06
Empreendimento: Limpeza e desassoreamento de corpo hídrico		Bairro: Sede/Zona Rural
Código da Atividade: -		Tel: (22) 2778-1229
Local: Fazenda Imperial, BR 101, Km 205.		Outros: -----
<input type="checkbox"/> Área Pública	Possui Licença: <input type="checkbox"/> sim <input type="checkbox"/> não	
<input checked="" type="checkbox"/> Área Particular	LAS <input type="checkbox"/> - CA <input type="checkbox"/>	
Lote <input type="checkbox"/> fechado <input checked="" type="checkbox"/> aberto no momento da vistoria		Acompanhada pelo proprietário <input type="checkbox"/> sim <input checked="" type="checkbox"/> não
Coordenadas UTM 23 K 790659.84 m E; 7511875.36 m S

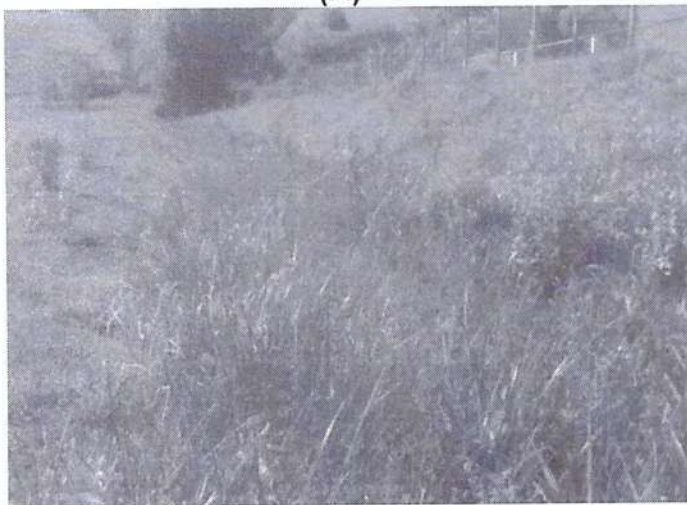
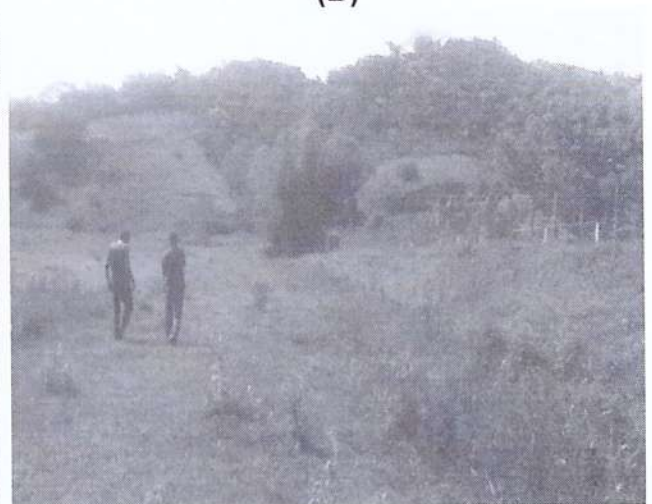
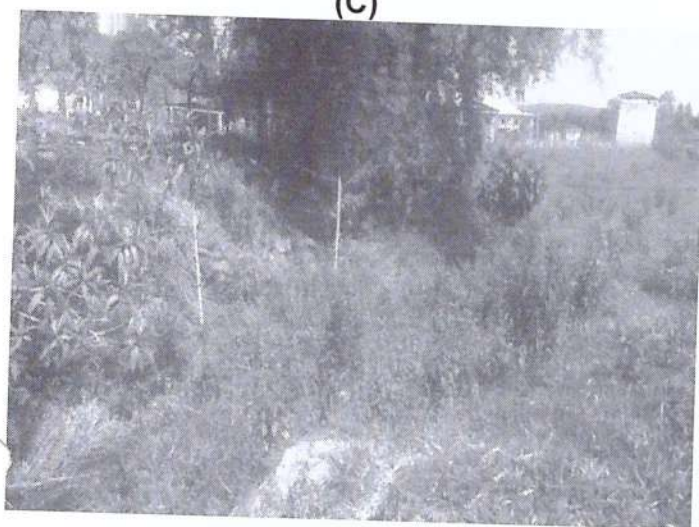
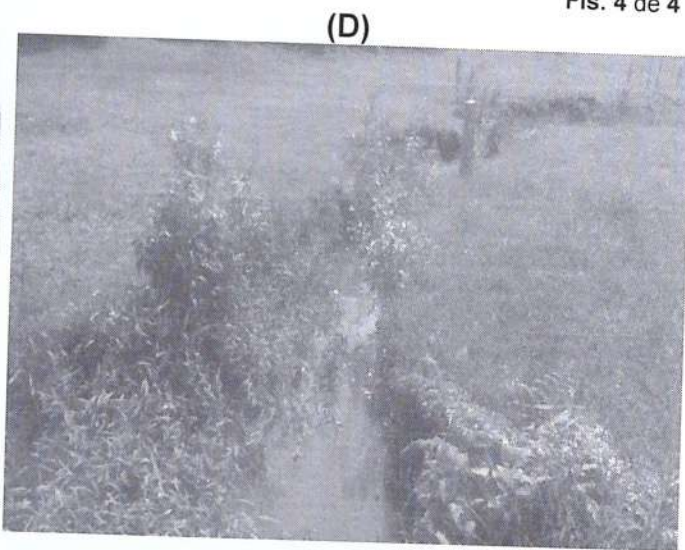
FIGURA 2: Fotos da Vistoria.

Foi vistoriado cerca de 800 metros de corpo hídrico. Trata-se de corpo hídrico natural, em avançado estágio de assoreamento, necessitando de limpeza de sua calha para desobstrução. A calha encontra-se com excesso de gramíneas e materiais depositados. Torna-se necessária a limpeza e o desassoreamento de todo o trecho para proporcionar a melhoria do fluxo, contribuindo para evitar alagamentos. A operação não necessitará de realizar danos à vegetação arbórea.
