Estado do Rio de Janeiro
PREFEITURA DE CASIMIRO DE ABREU

RELATÓRIO DE VISTORIA
LICENÇA AMBIENTAL

Processo nº 3270/15		Data/hora: 22/07/2020 9:30
Requerente: Luiz Gomes de Moura		CPF: 638.227.417-87
Empreendimento: 33.61.25 Corte e Aterro para Nivelamento de Greide		Bairro: BR 101
Código da Atividade: 4313-4/00 Obras de Terraplanagem		
Local: Br 101 KM 204		Outros: -----
<input type="checkbox"/> Área Pública	Possui Licença: <input type="checkbox"/> sim <input checked="" type="checkbox"/> não	
<input checked="" type="checkbox"/> Área Particular	LAS() - CA()	
Lote <input type="checkbox"/> fechado <input checked="" type="checkbox"/> aberto no momento da vistoria	Acompanhada pelo proprietário <input checked="" type="checkbox"/> sim <input type="checkbox"/> não	
Coordenadas: 23 K 789708.74 m E; 7511950.97 m S

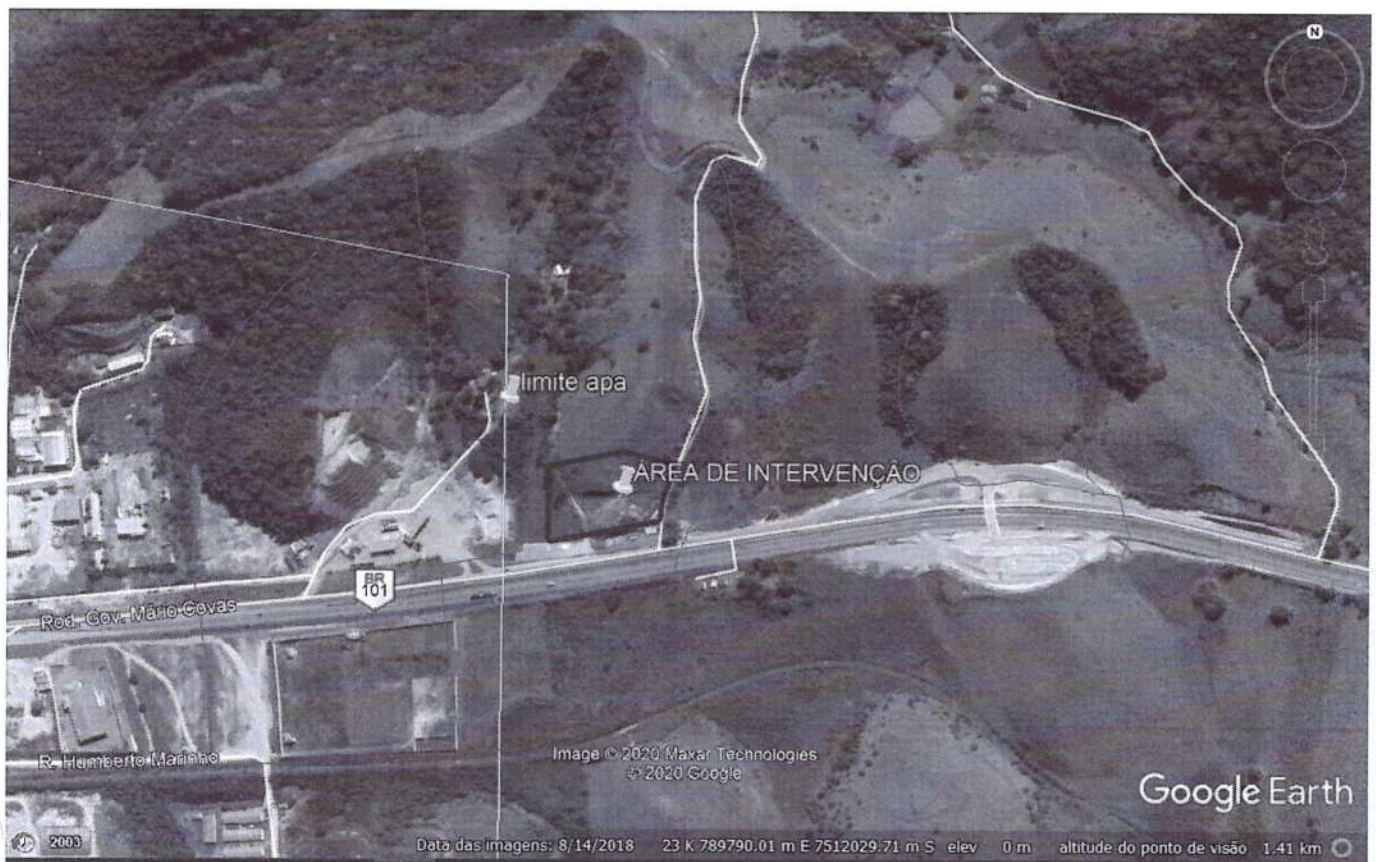
FIGURA 1: Localização da área de intervenção.

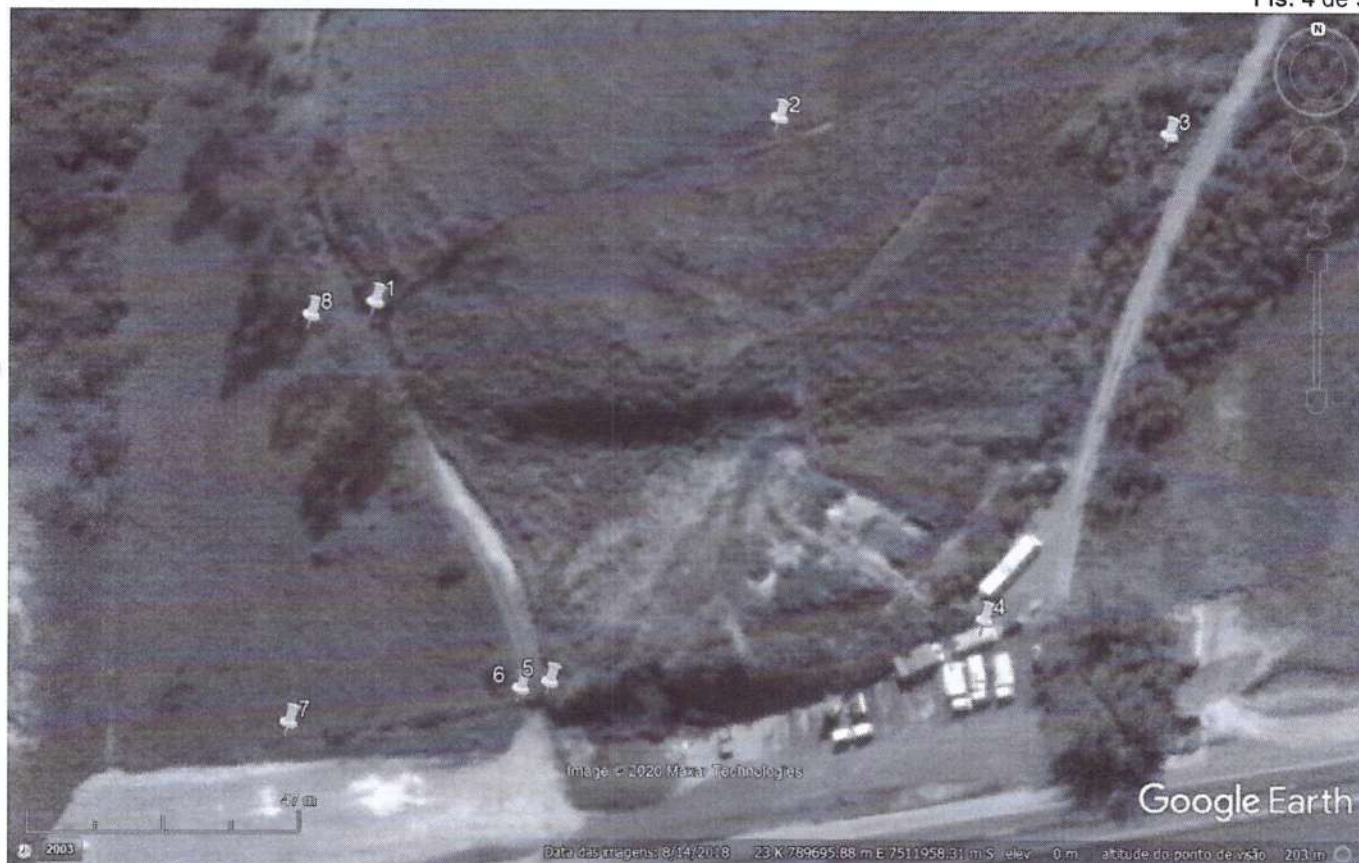
A seguir é apresentado uma tabela (TABELA 1) e a Figura 2 com a localização dos vérticos do polígono formado da área de corte (Pontos 1 a 5) e área de aterro (Pontos 6 a 8) sendo o aterro adjacente à estrada existente até o início da área de APP.

FIGURA 2: Delimitação da área de desmorte (1 a 5) e área de aterro.

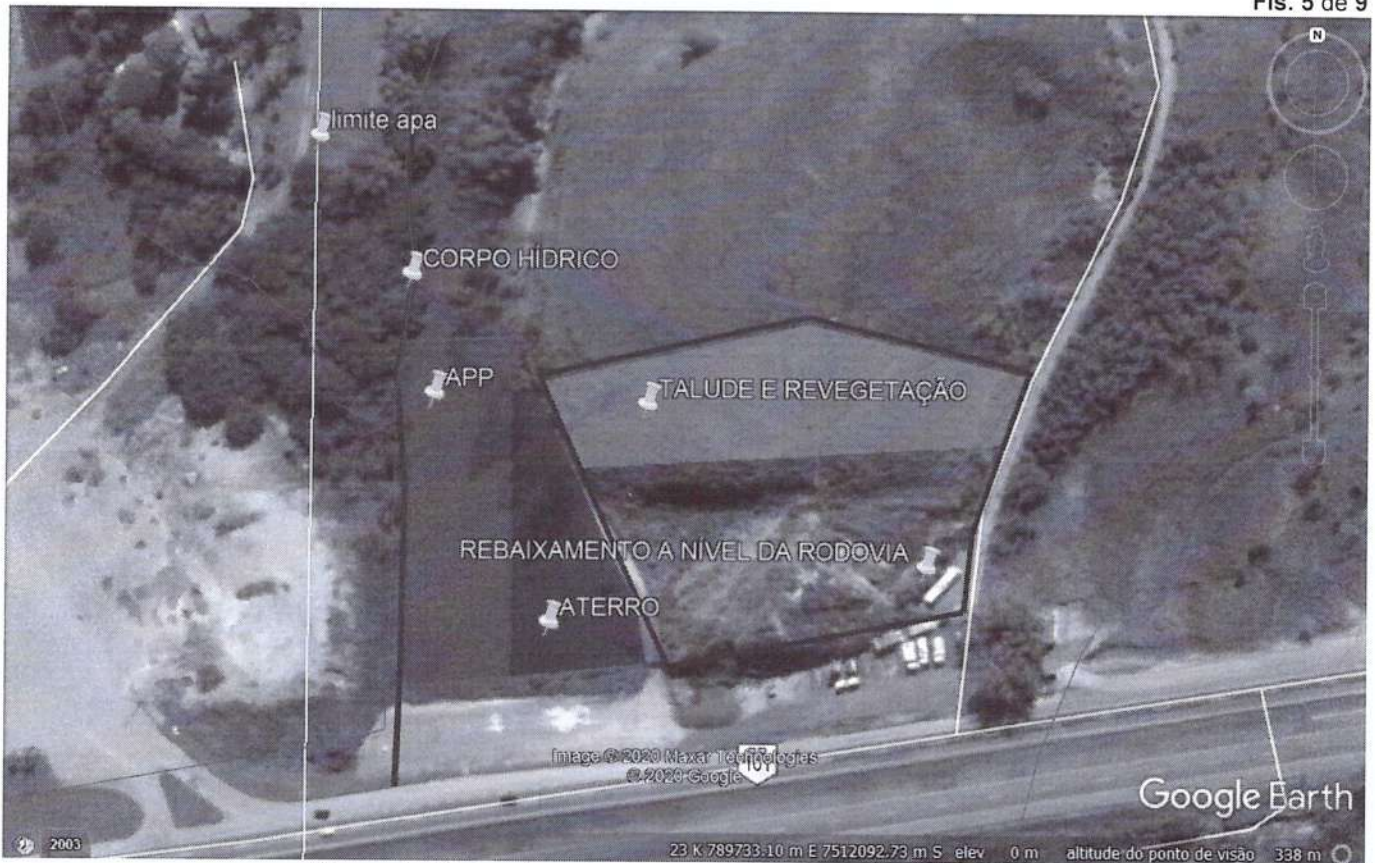
Figura 3: Vista aérea da área a ser Implantada a atividade.

A área a sofrer intervenção está inserida dentro dos limites da APA da Bacia do Rio São João/Mico-leão- dourado.

A figura 3 apresenta a área delimitada a ser desmontada, estando destacada a parte em que será feito o retaludamento/revegetação e aterro. Adjacente à rodovia será feito o rebaixamento ao nível da pista de rolamento.

Próxima à área de intervenção há um corpo hídrico. Na figura acima está delimitada a faixa correspondente à Área de Preservação Permanente, considerando a Lei 12.651, de 25 de maio de 2012. Não estando previstas intervenções nesta faixa.

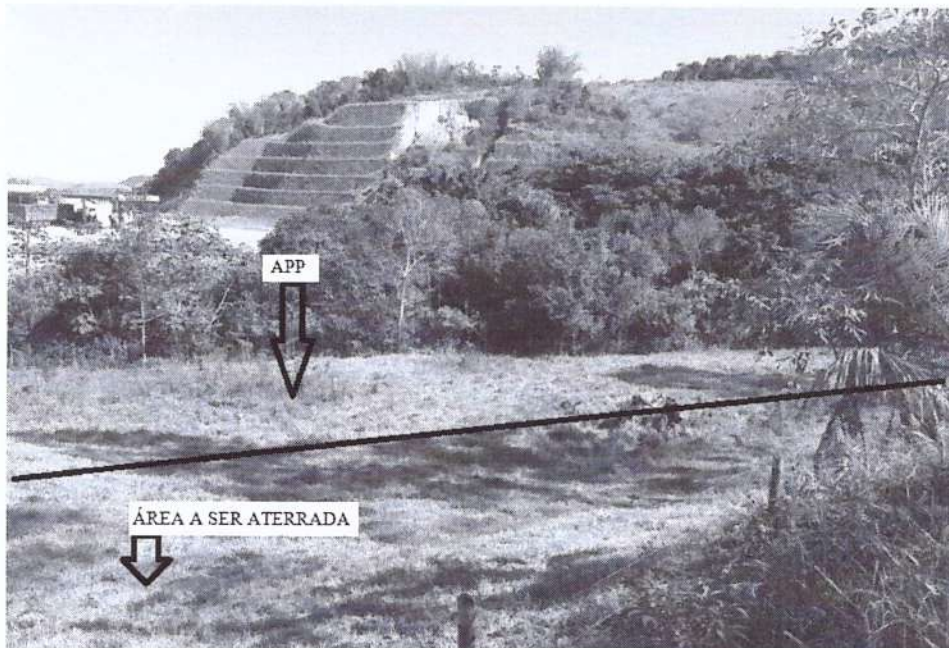
b) Vista da área a receber aterro

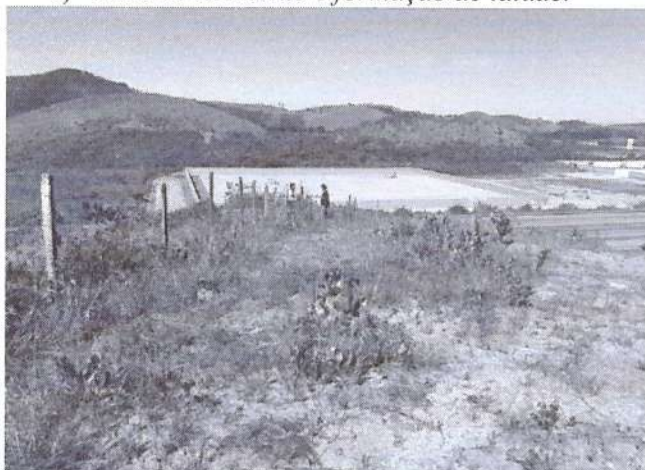
c) Área de desmonte e formação de talude.

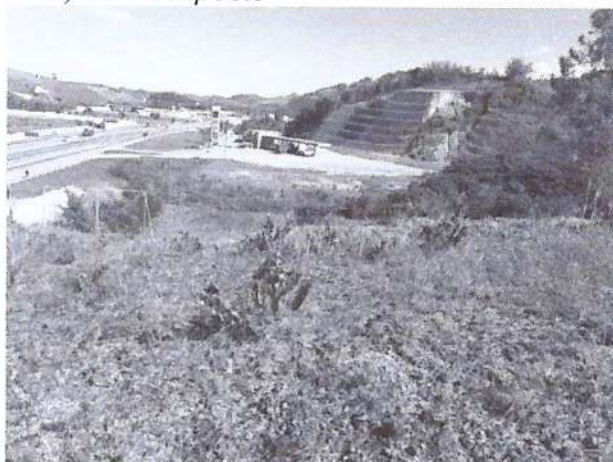
d) Solo exposto

Na área predomina poucos indivíduos arbóreos, quando presentes, indivíduos jovens do grupo das espécies pioneiras, colonizando alguns pontos. A cobertura do solo predominante da área de intervenção é constituída de gramíneas, configurando uma área de pastagem degradada. Foi observado ainda, que a área de intervenção (a ser desmontada) está sofrendo processos erosivos, havendo indícios de ter sido removido horizontes superficiais no

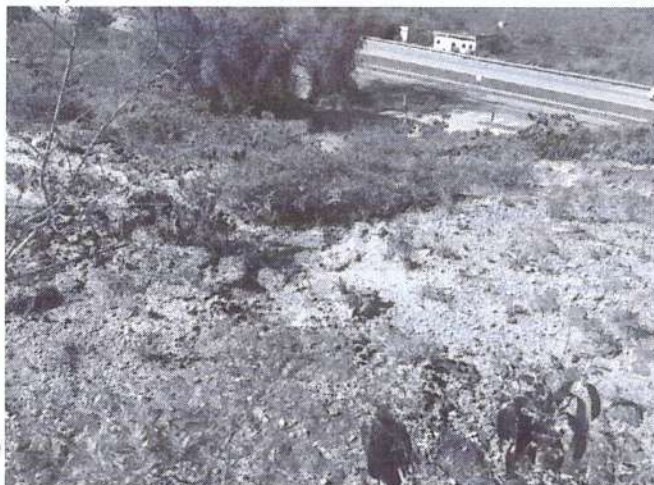
e) Área a ser desmontada

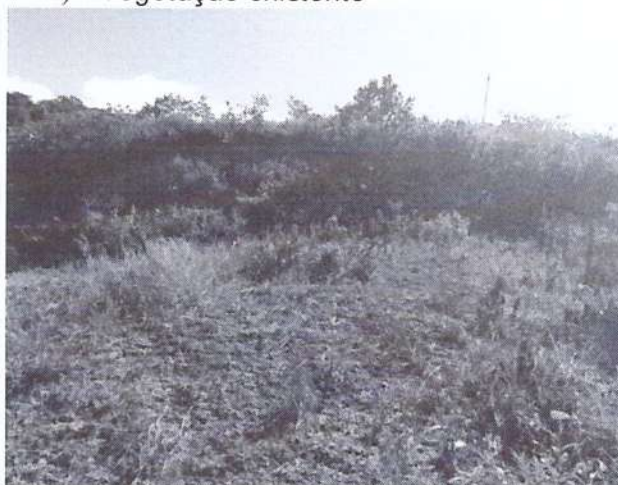
f) Vegetação existente

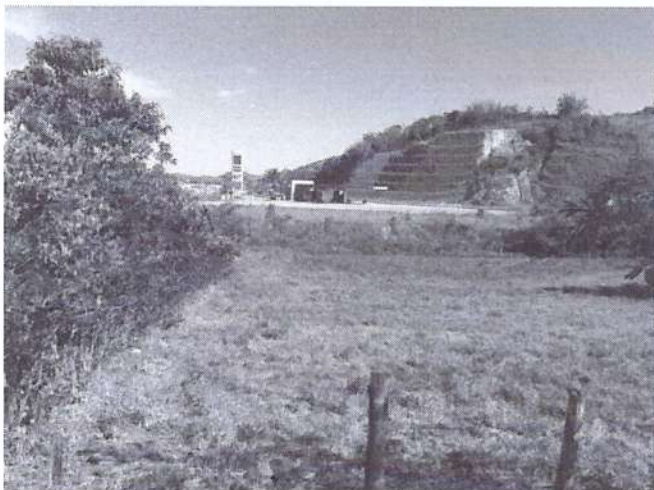
g) Área a ser parcialmente aterrada. Detalhe da vegetação existente exclusivamente gramíneas.

Na figura 3 (G e H) está registrado área de baixada à qual se pretende aterrar. A área não possui vegetação significativa, sendo coberta por gramíneas. Na divisa da propriedade encontra-se um corpo hídrico ao qual não está prevista intervenção, devendo ser reflorestada/recuperada.

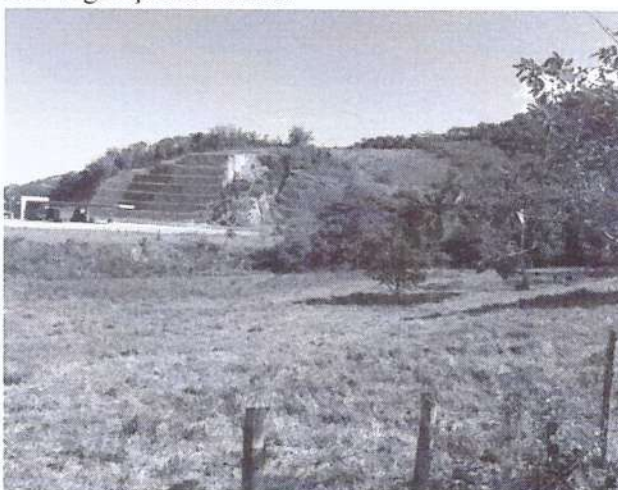
h) Área a ser parcialmente aterrada. Detalhe da vegetação existente exclusivamente gramíneas. APP sem vegetação ao fundo.

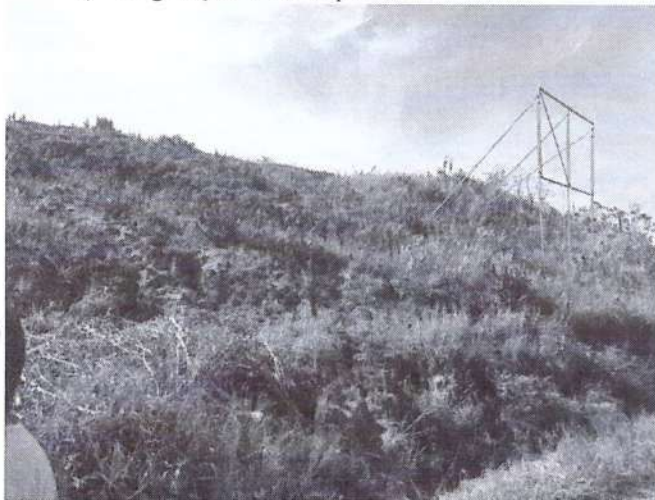
i) Vegetação a ser suprimida.

Assim, de acordo com a vistoria realizada, desde que atendidas às recomendações, verificou-se que os impactos são passíveis de mitigação e controle. A vegetação a ser suprimida é passível de supressão, sendo a cobertura do solo composta de gramíneas exóticas, além outras herbáceas e arbustivas isoladas, situação característica de pastagens degradadas.

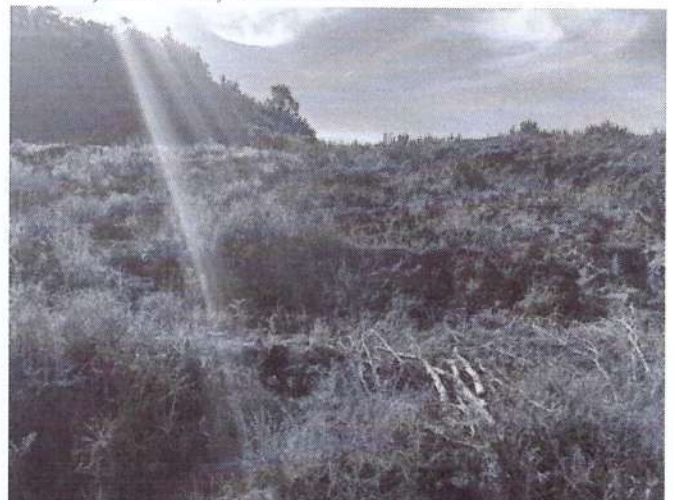
J) Arbustos, herbáceas existentes.

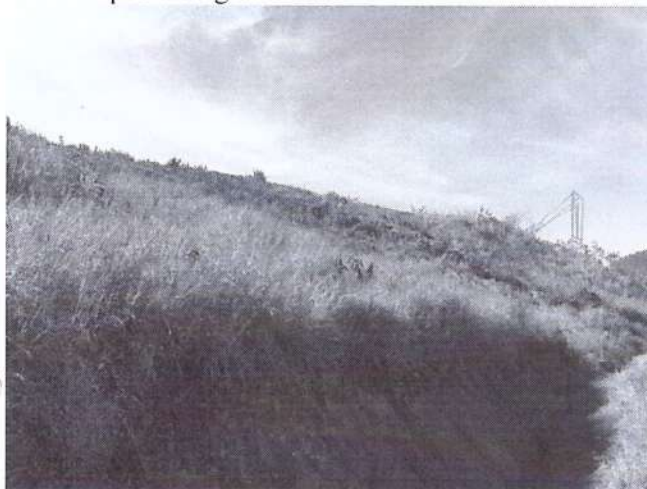
k) Vista lateral da área a sofrer desmonte. Cobertura do solo composta de gramíneas.

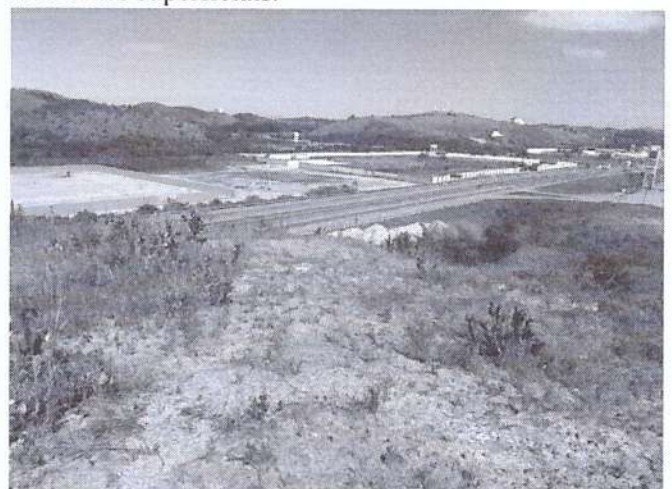
l) Parte superior do morro a sofrer o corte. Sem horizontes superficiais.

passado, sendo assim a área apresenta resiliência comprometida, apenas se instalando *miconia* sp., espécie arbustiva, pioneira e nativa com características de colonizadora de áreas degradadas.
