**RELATÓRIO DE VISTORIA  
 AUTORIZAÇÃO AMBIENTAL**

<b>Processo nº 2479/2020</b>		Data/hora: 05/02/2020 11:00h
Requerente: Prefeitura Municipal de Casimiro de Abreu		CNPJ: 29.115.458/0001-78
Empreendimento: Abertura de estrada rural em caráter emergencial		Localidade: Quarenta
Código da Atividade: 4311-8/02 - Preparação de canteiro e limpeza de terreno		Tel: (22) 2778-1732
Local: Estrada dos Quarenta, km 4,8, Zona Rural, Casimiro de Abreu.		Outros: -----
( x ) Área Pública ( ) Área Particular	Possui Licença: ( ) sim ( x ) não LAS ( ) - CA ( )	
Lote ( ) fechado ( x ) aberto no momento da vistoria	Acompanhada pelo proprietário ( ) sim ( x ) não	
Coordenadas UTM: 23 K 781346.00 m E; 7513346.00 m S.

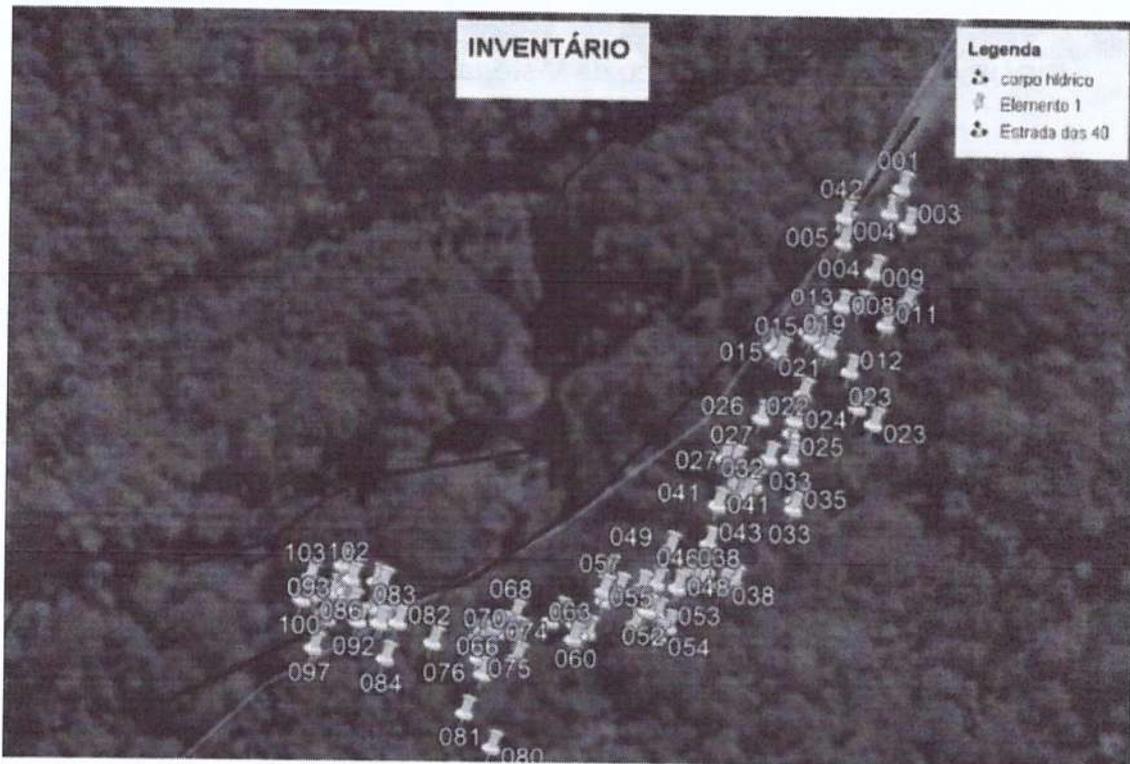
FIGURA 2: Localização das árvores a serem suprimidas em relação às APP's.

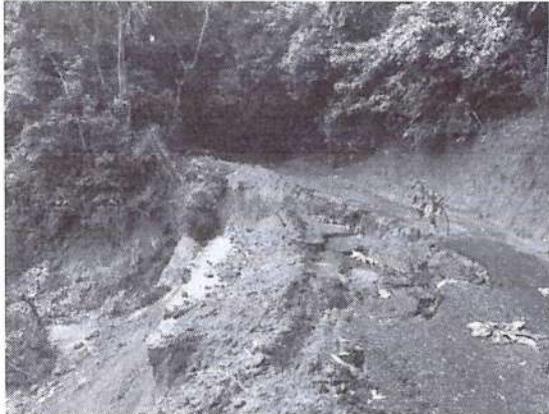
**Foto 3:** Vista da vegetação a ser suprimida.

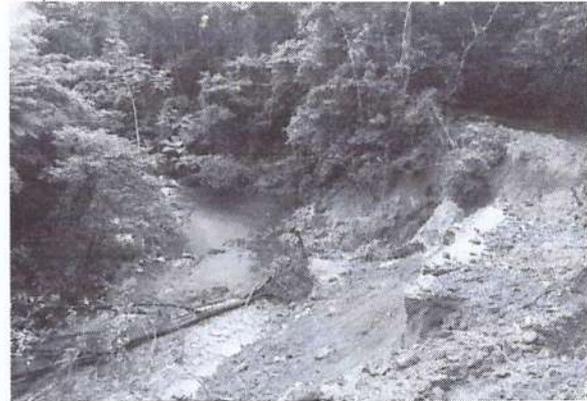
**Foto 4:** Vista do trecho a ser aberta a estrada.

A área a sofrer intervenção possui cerca de 600m<sup>2</sup> e foi delimitada pela Secretaria Municipal de Obras e Serviços Públicos com o objetivo de realizar, em regime de emergência, a abertura de um trecho de estrada, promovendo um desvio na estrada existente que foi danificada pelas fortes chuvas recentes. Para isso torna-se necessário a supressão da vegetação interceptada pelo novo percurso da estrada, compreendendo uma faixa de aproximadamente 160 metros de extensão por cinco metros de largura percorrendo o interior da floresta. (Segundo projeto apresentado pela SEMOSPH – Em ANEXO)
