RELATÓRIO DE VISTORIA  
AUTORIZAÇÃO AMBIENTAL - AA

| Processo nº 7493/2020 | | Data/hora: 28/04/2021 às 14hs. |
| Empreendimento: Corte e Aterro para Nivelamento de Greide/ Obras de Terraplanagem | | Bairro: Vargem Grande |
| Local: Rua Valdenir Heringer da Silva/ Estrada da Ipuca s/nº - KM 2,0 - Lotes 6 e 7 | | Outros: --- |

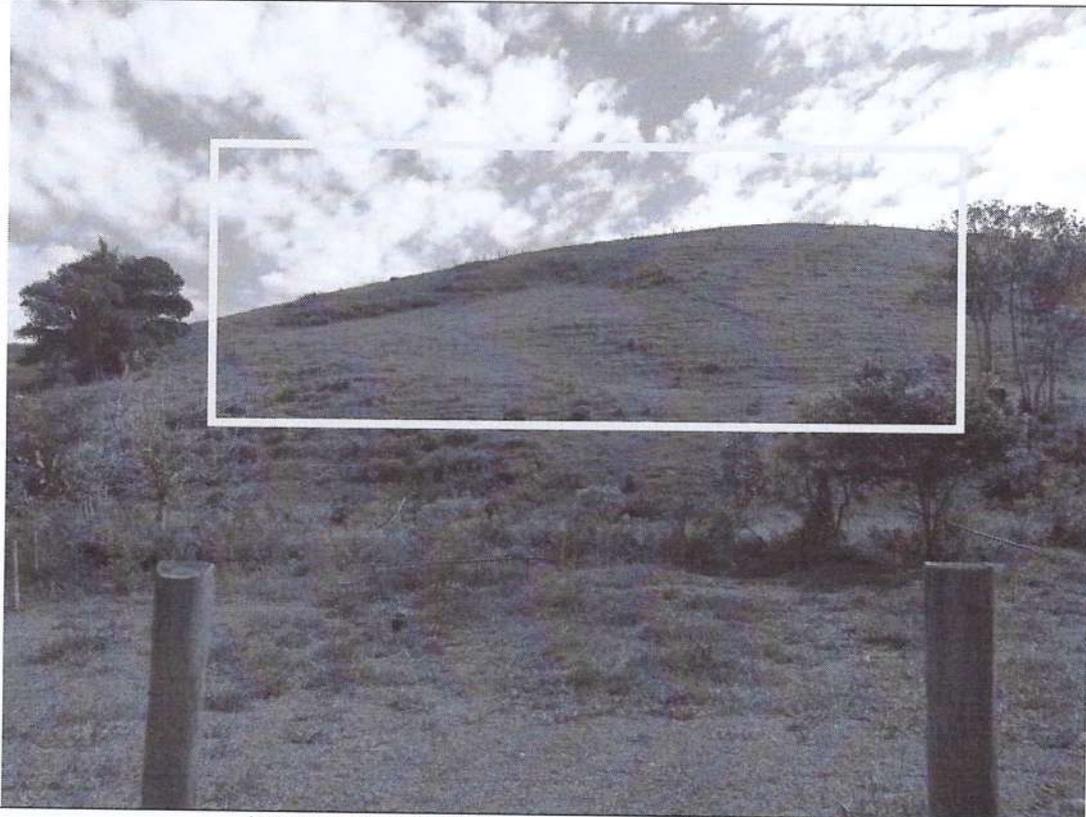
Imagem 3: Foto do local que será sofrerá o corte.

Tivemos a oportunidade de observar que o local em questão para as pretendidas intervenções apresenta características de média e alta declividade, sendo essencial que sejam executadas as medidas necessárias para devida contenção, quando da realização dos recortes previstos no Projeto de Construção e Memorial Descritivo apresentados.

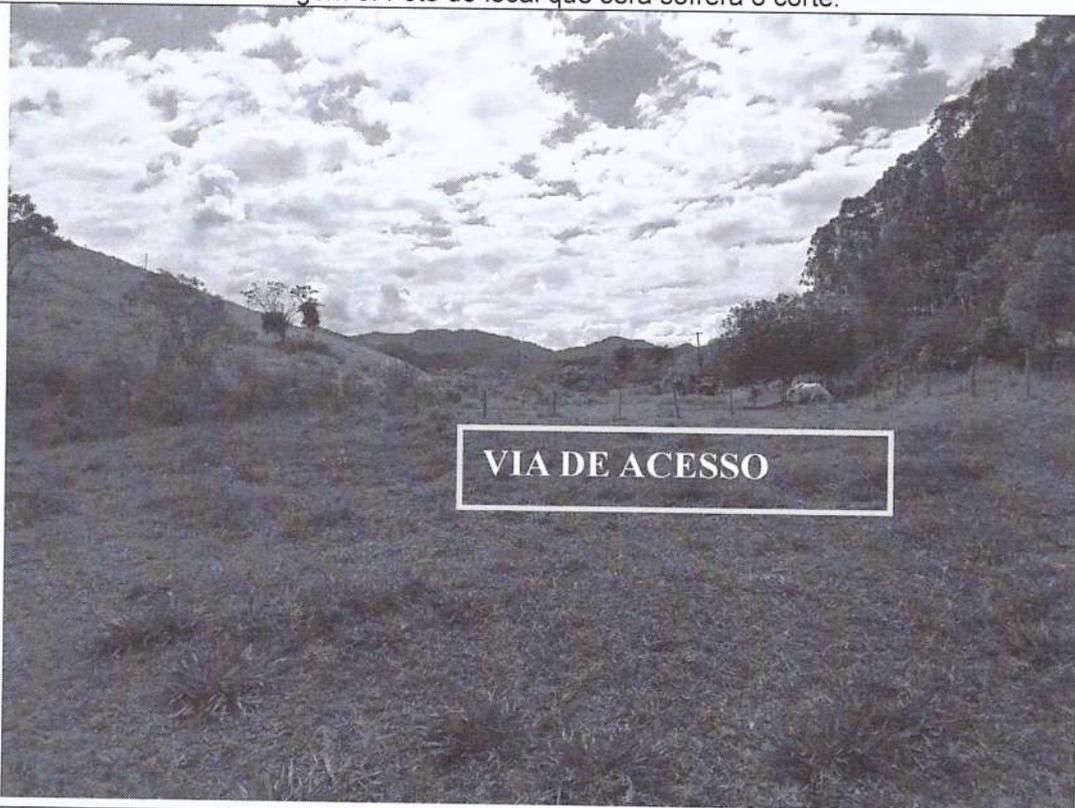
Imagem 4: Local onde será a via de acesso.

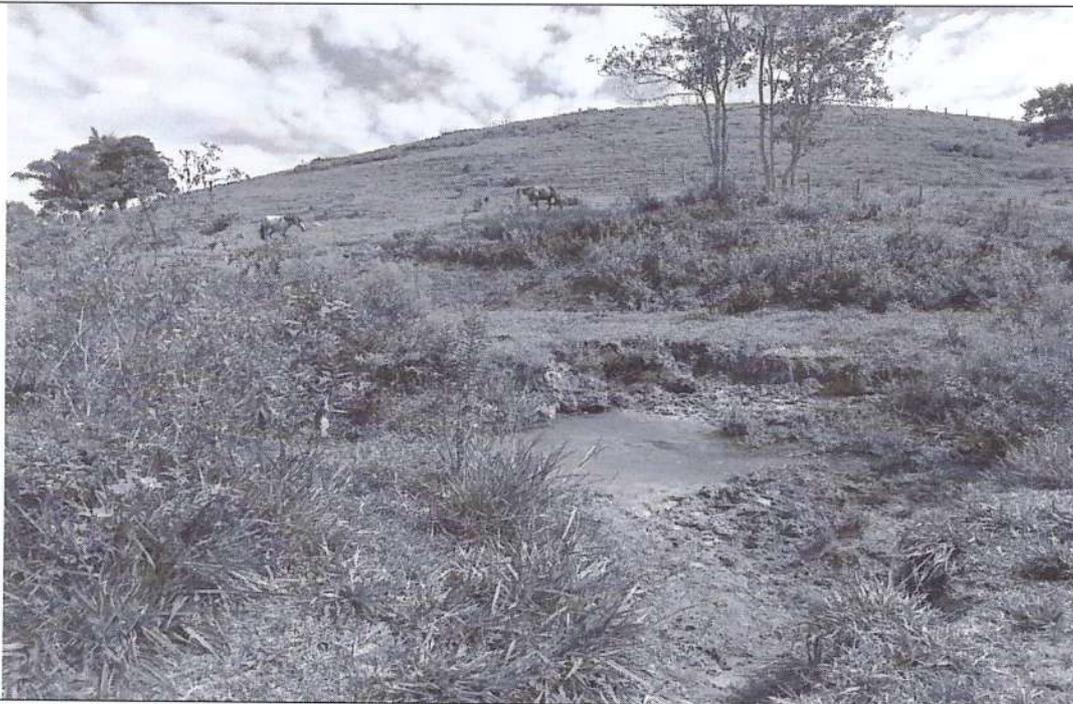
Imagem 5: Corpo hídrico presente o qual sofrerá a intervenção e Faixa Marginal de Proteção.

Constatamos a presença de corpo hídrico ao longo do interior da propriedade, este no qual haverá as intervenções previstas, igualmente de acordo com as indicações constantes no teor dos autos, onde deverão ser respeitados os limites mínimos de 30m (trinta metros) para Faixa Marginal de Proteção, de acordo com as previsões legais vigentes, quando das intervenções de obras para instalação das manilhas, de modo a permitir a implantação da pretendida via de acesso ao local de corte e aterro na propriedade.

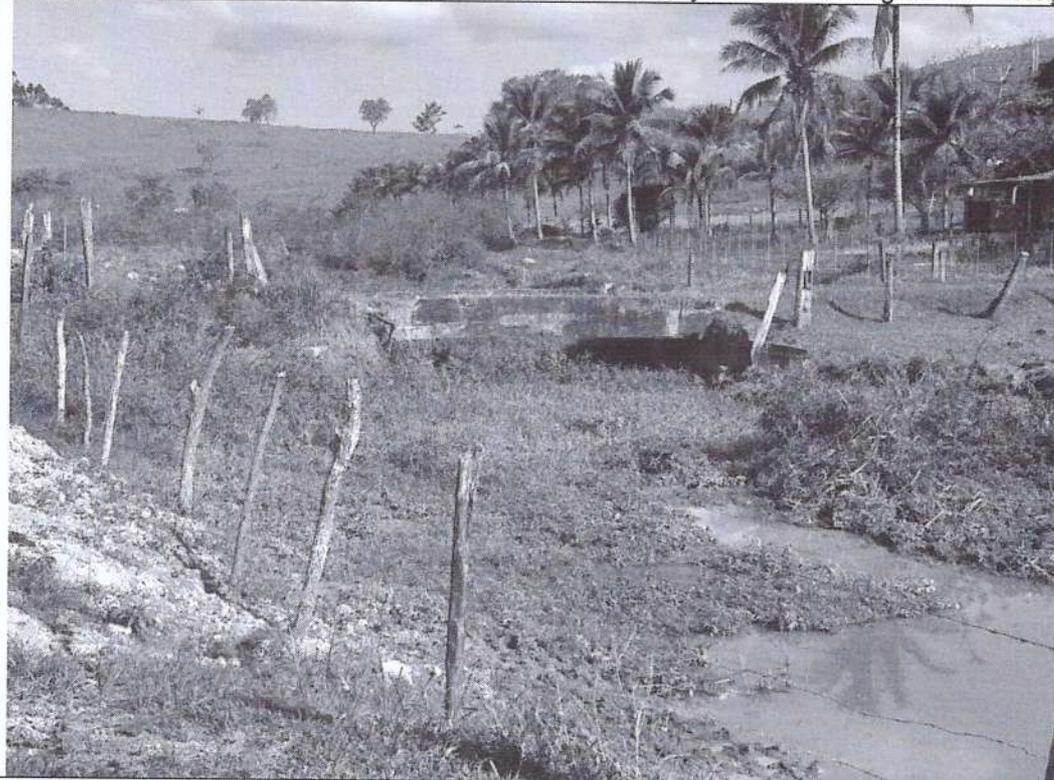
Imagem 6: Foto da ponte e via de acesso, do terreno ao lado da propriedade.
