PREFEITURA DE CASIMIRO DE ABREU

SECRETARIA MUNICIPAL DE MEIO AMBIENTE E DESENVOLVIMENTO SUSTENTÁVEL

**RELATÓRIO DE VISTORIA
LICENÇA DE OPERAÇÃO - LO**

Processo nº 8327/18		Data/hora: 03/03/20 11:00h
Requerente: Jardim Rio Dourado Empreendimentos LTDA.		CNPJ: 31.549.121/0001-10
Empreendimento: Etapa de Implantação de Quadras de Loteamento já existente.		Bairro: Jardim Rio Dourado
Código da Atividade (cnae): 4313-4/00 Obras de Terraplanagem; 42.99-5 Obras de engenharia civil não especificadas anteriormente.		Tel: (22) 997791209
Local: Quadras 6, 7, 8, 9, 10, 11, 12, 13 e 14 do Loteamento Jardim Rio Dourado.		Outros: -----
<input type="checkbox"/> Área Pública	Possui Licença: (x) sim () não	
<input checked="" type="checkbox"/> Área Particular	LIO () - CA ()	
<input type="checkbox"/> fechado <input checked="" type="checkbox"/> aberto no momento da vistoria		Acompanhada pelo proprietário () sim (x) não
Coordenadas UTM: 23 K 801916.28 m E; 7512639.50 m S

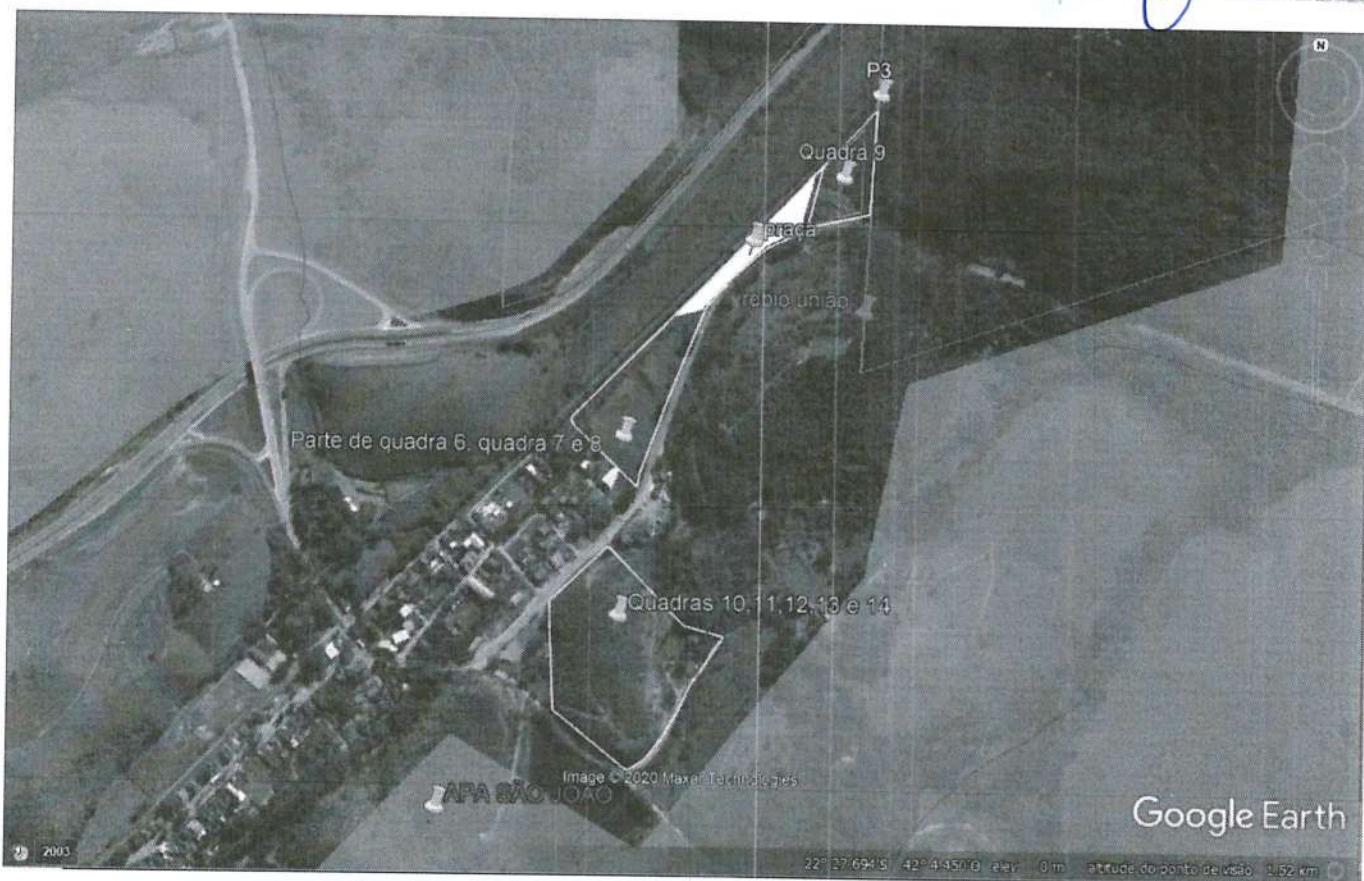
FIGURA 1: Delimitação da área do empreendimento em relação ao limite da Rebio União, APA do Rio São João e rede hidrográfica. De acordo com o Projeto Registrado junto ao cartório.

Pela figura acima pode ser observado a localização da parte do Loteamento Rio Dourado que se pretende implantar as infraestruras se limitando a parte da quadra 6 e integralmente as quadras 7, 8, 9, 10, 11, 12, 13 e 14. Estando incluídos nessa delimitação duas áreas destinadas a praça.

Pode ser observado que o empreendimento não está inserido em nenhuma Unidade de Conservação, estando entretanto a cerca de 100 metros da APA da Bacia do Rio São João/Mico-leão-dourado e faz confrontação com a Reserva Biológica União.

Como medida para mitigar impactos é sugerida a criação de uma área de proteção a ser originada de compensação ambiental. Formando um cinturão verde entre o empreendimento e a Rebio.

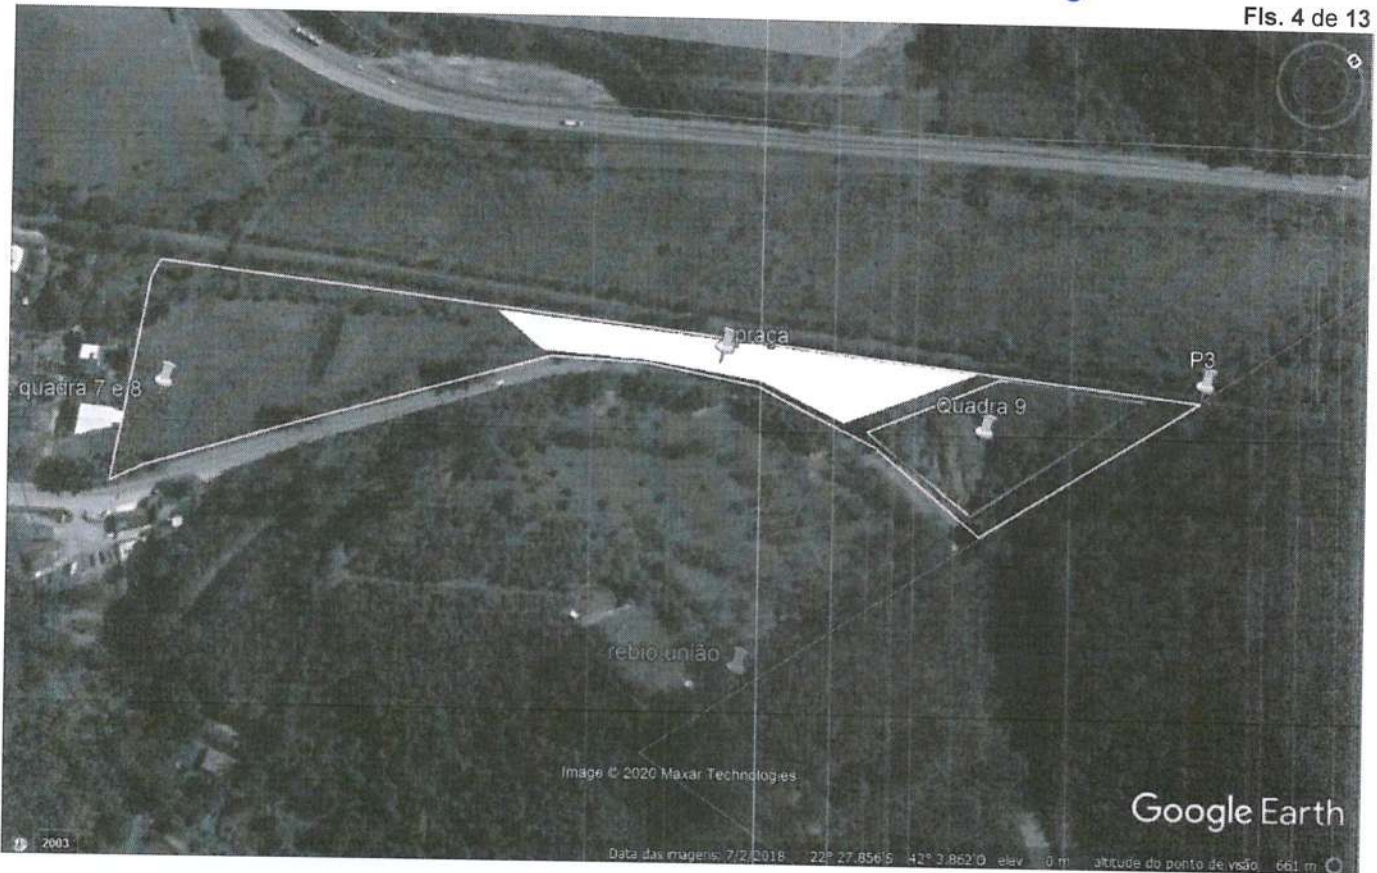
FIGURA 2: Delimitação das áreas das quadras 6 a 9 em relação ao limite da Rebio União. De acordo com o Projeto Registrado junto ao cartório.

Observa-se que contíguo à Reserva existe já uma faixa de vegetação. Esta localizada na faixa prevista de existir uma estrada atinge parte da quadra 9. Ao final da vegetação arbórea inicia uma cobertura com gramíneas e uma área de baixada contígua à Rebio União. Dos dois lados da linha ferrea existem canais de drenagem que verte na direção da quadra 6, desaguando no corpo hídrico – afluente do rio dourado.

Esta “baixada” recebeu a recomendação do ICMBio de não ser aterrada, por poder causar alterações hidrológicas na área da Reserva União. Desta forma intervenções nesta área necessitam de medidas afim de garantir o livre fluxo das águas. Considerando o atraso nas imagens do google, a seguir é delimitado em marrom a área que já foi aterrada na etapa anterior do empreendimento licenciada através do processo 5085/2018.

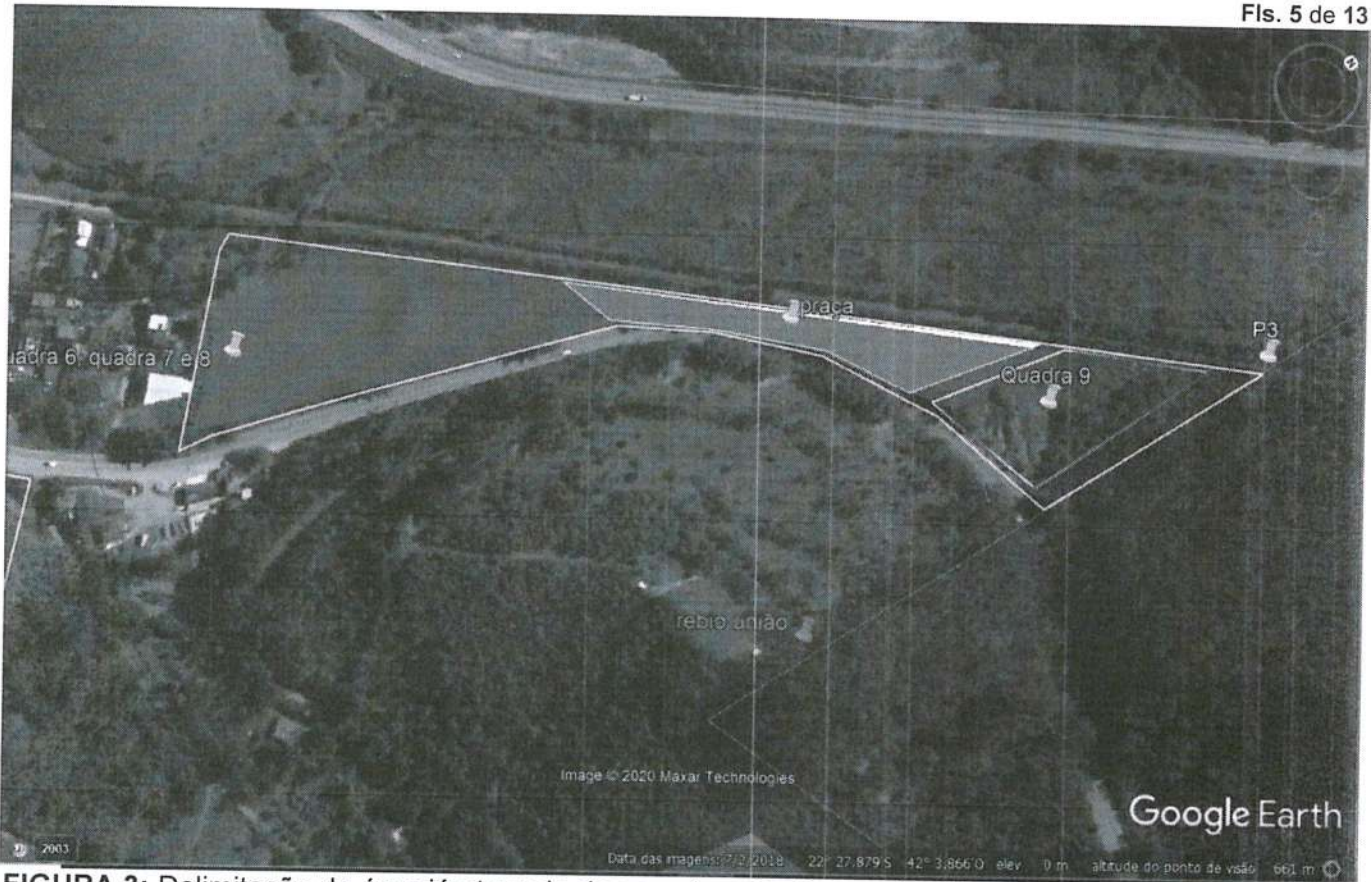
FIGURA 3: Delimitação da área já aterrada das quadras 6 a 9 em relação ao limite da Rebio União. De acordo com o Projeto Registrado junto ao cartório.

Observa-se pela figura acima que parte da quadra 9 não foi aterrada. O empreendedor apresenta a proposta de compensação ambiental através da doação ao município de área equivalente ao dobro da área afetada de APP a ser alocada na divisa com a REBIO. Abaixo é apresentado recorte do memorial descritivo que demonstra a intervenção de APP pretendida.

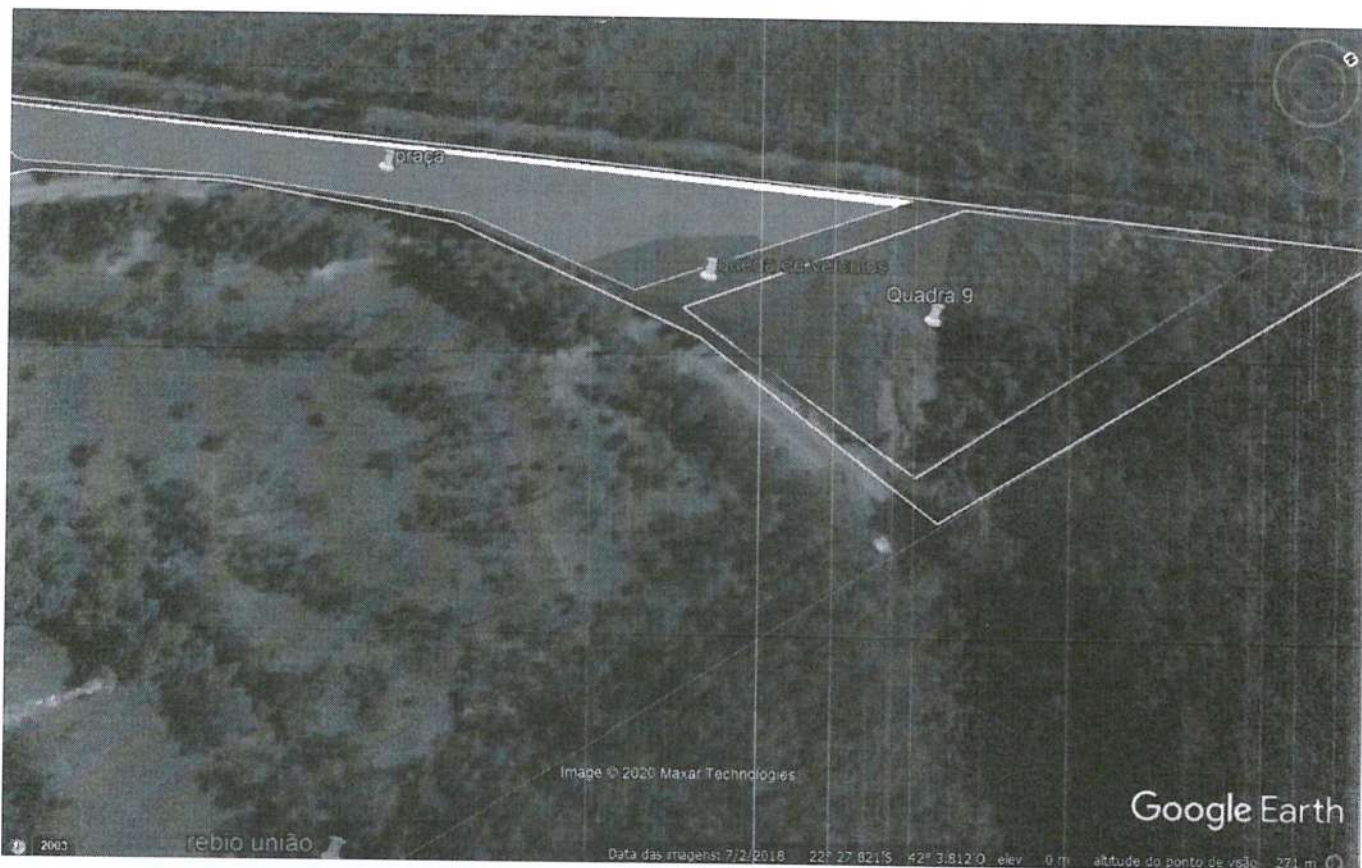
Figura 5: Delimitação em vermelho (Meia lua) de área com alto índice de queda de veículos.

O empreendimento possui área com alto índice de incidência de queda de carros. A figura a seguir exemplifica esta área, onde pelas características da rodovia favorece a queda de veículos, sendo assim área de risco para edificações.

Parte de dessa área corresponde à área ser destinada como “praça”. O restante engloba os **lotes 4, 5 e 6 da quadra 9.**

Como medida compensatória o empreendedor apresenta como solução a doação de área equivalente ao dobro da área de intervenção de APP. O pleito do empreendedor favorece à coletividade uma vez que a área de APP possui suas funções ecológicas comprometidas, sendo inviável a conexão da paisagem. Sendo muito mais benéfica a manutenção da faixa de área verde entre o empreendimento e a Unidade de Conservação.

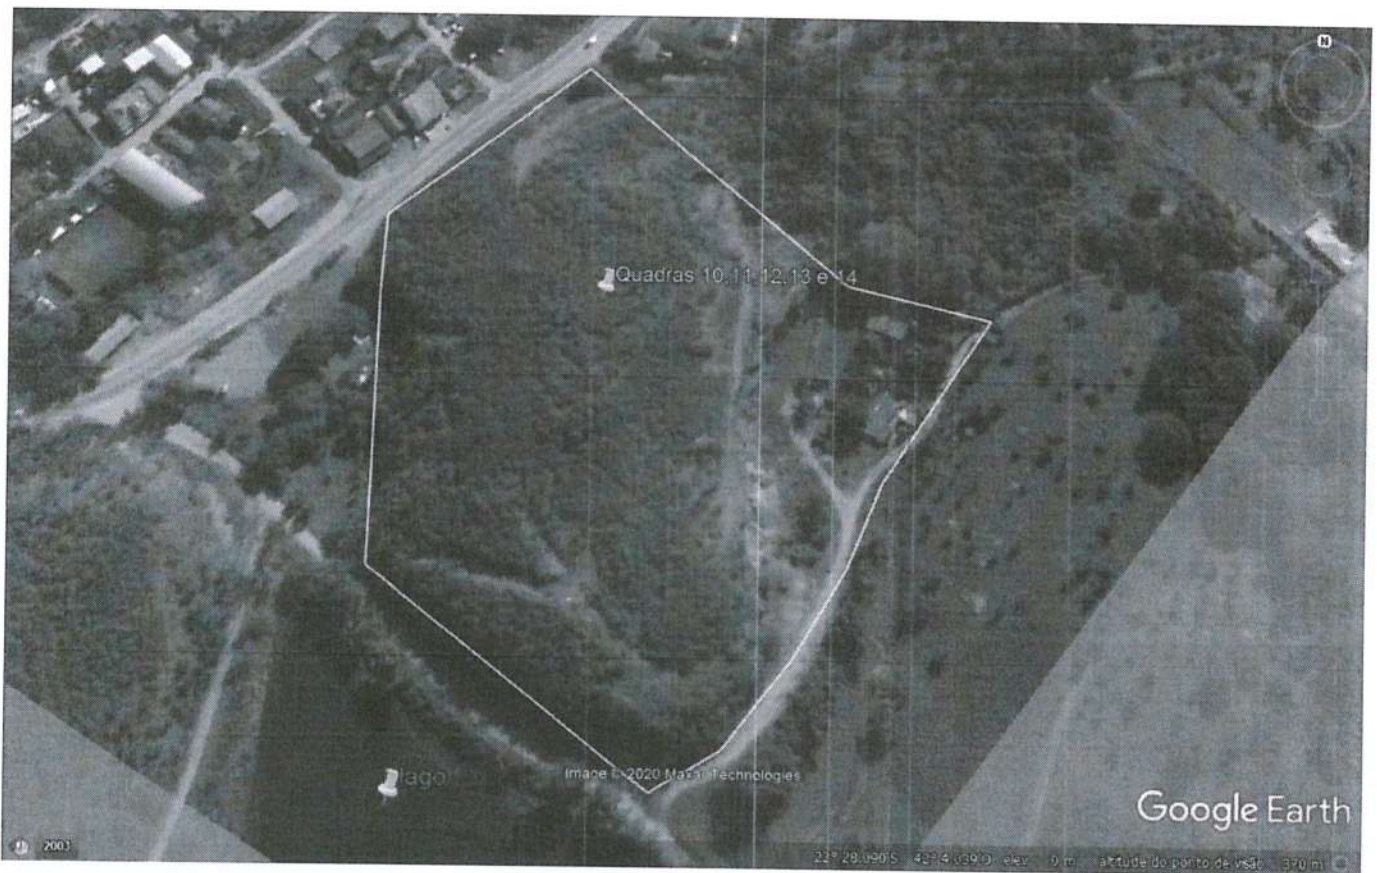
Figura 7: Delimitação da área das quadras 10 a 14 e praça..

A seguir observa-se a área onde se aloca as quadras 10 a 14 onde se pretende realizar o desmonte do morro por completo, sendo o material a ser utilizado no empreendimento e o excedente (cerca de 90%) a ser destinado ao aproveitamento mineral. Tendo sido comprovado no processo que consta em trêmite a obtenção da Certidão para a regularização da Extração Mineral.

Ao lado da área do empreendimento existe um lago, formado pelo represamento da drenagem pela estrada municipal existente.

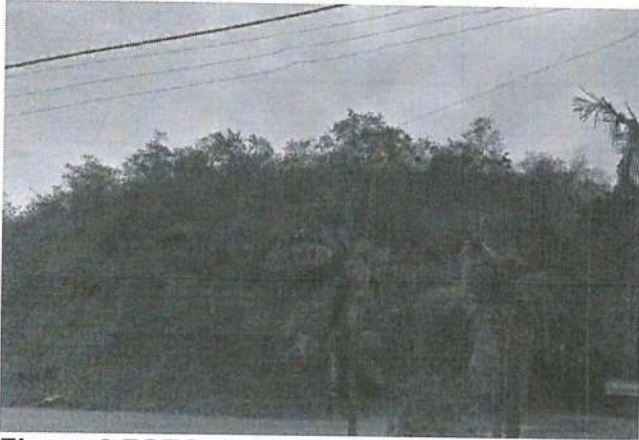
O morro a ser desmontado é coberto de espécie pioneira que colonizou a pastagem abandonada. A espécie *Gochnatia polymorpha*, vulgarmente conhecida como Cambará, não propiciando neste estágio a entrada de outras formas de vegetação. A área em que foi depositado o material apresentava cobertura vegetal composta de gramíneas exóticas, predomina o Capim Sapé (*Imperata brasilienses*) e outras formas de vegetação herbácea de estágio inicial.

a) morro a ser desmontado

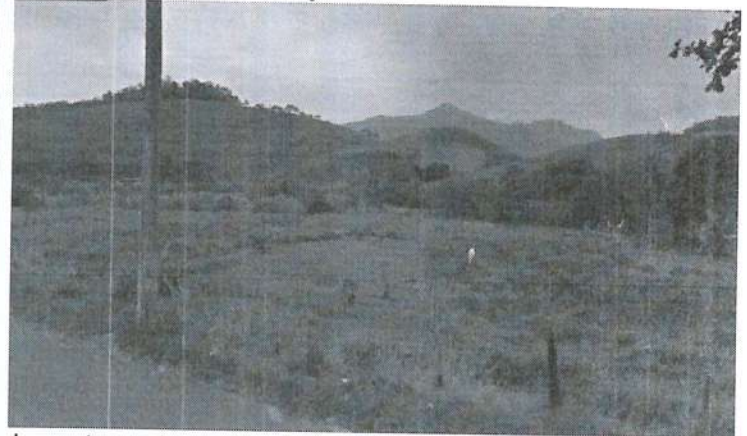
A supressão da vegetação descrita acima foi autorizada mediante o processo 5085/2018 em que foi concedida a Licença Ambiental para corte e aterro. (Etapa anterior do empreendimento)

b) vegetação a ser suprimida.

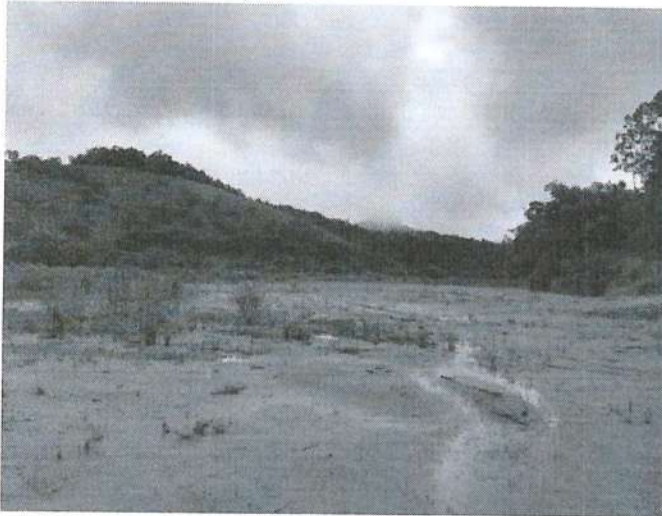
A) Quadras 6, 7 e 8.

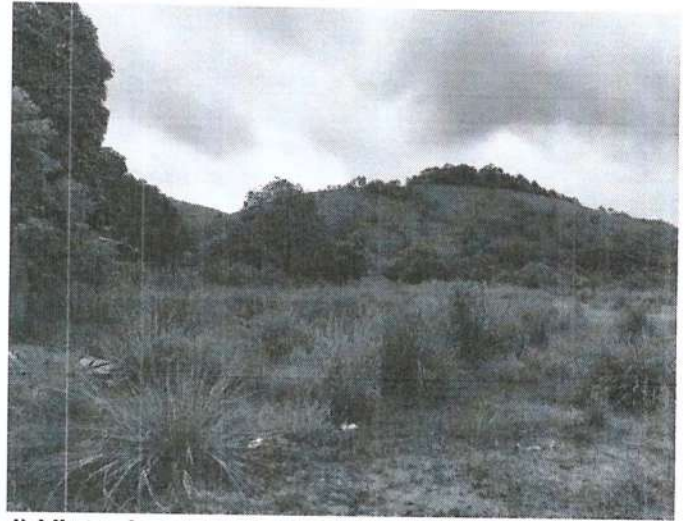
b) Área de APP.

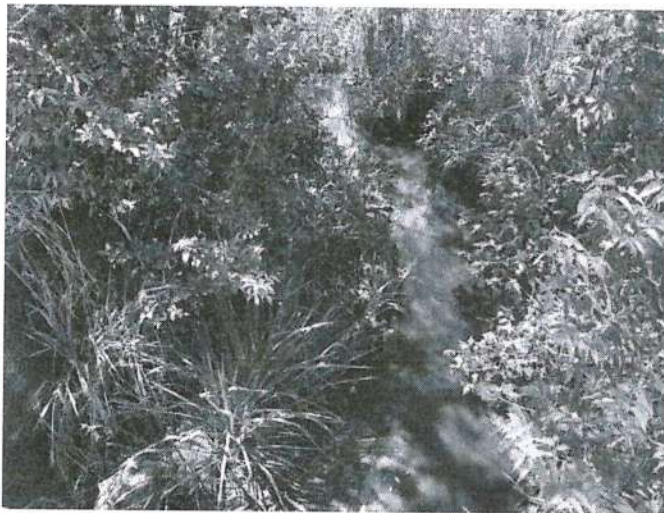
c) corpo hídrico

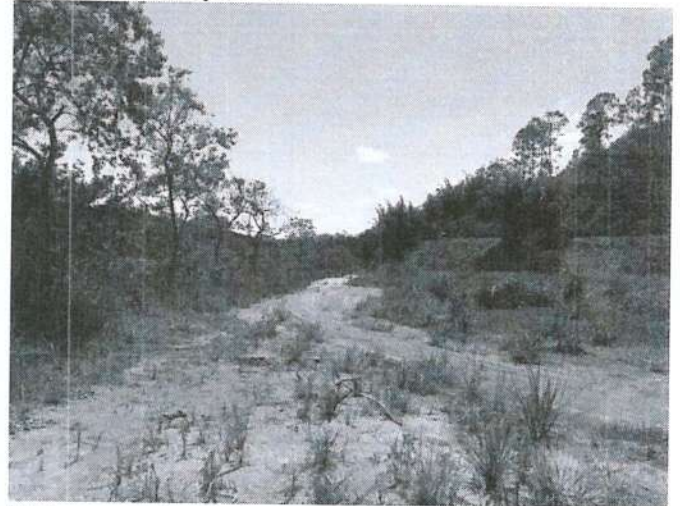
d) Vista de parte de quadra 8. Drenagem pluvial prevista à esquerda.

O sistema de drenagem pluvial deve ser implantado conforme projeto apresentado visando escoamento adequado das águas.

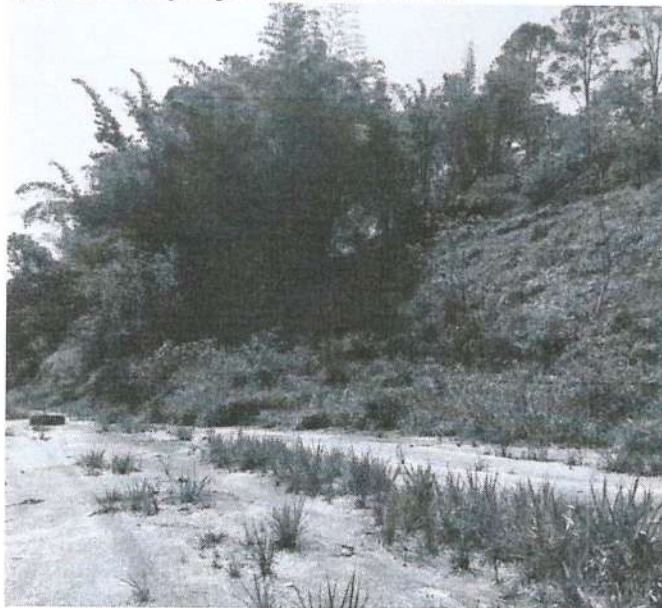
e) Início da praça encosta da RJ.

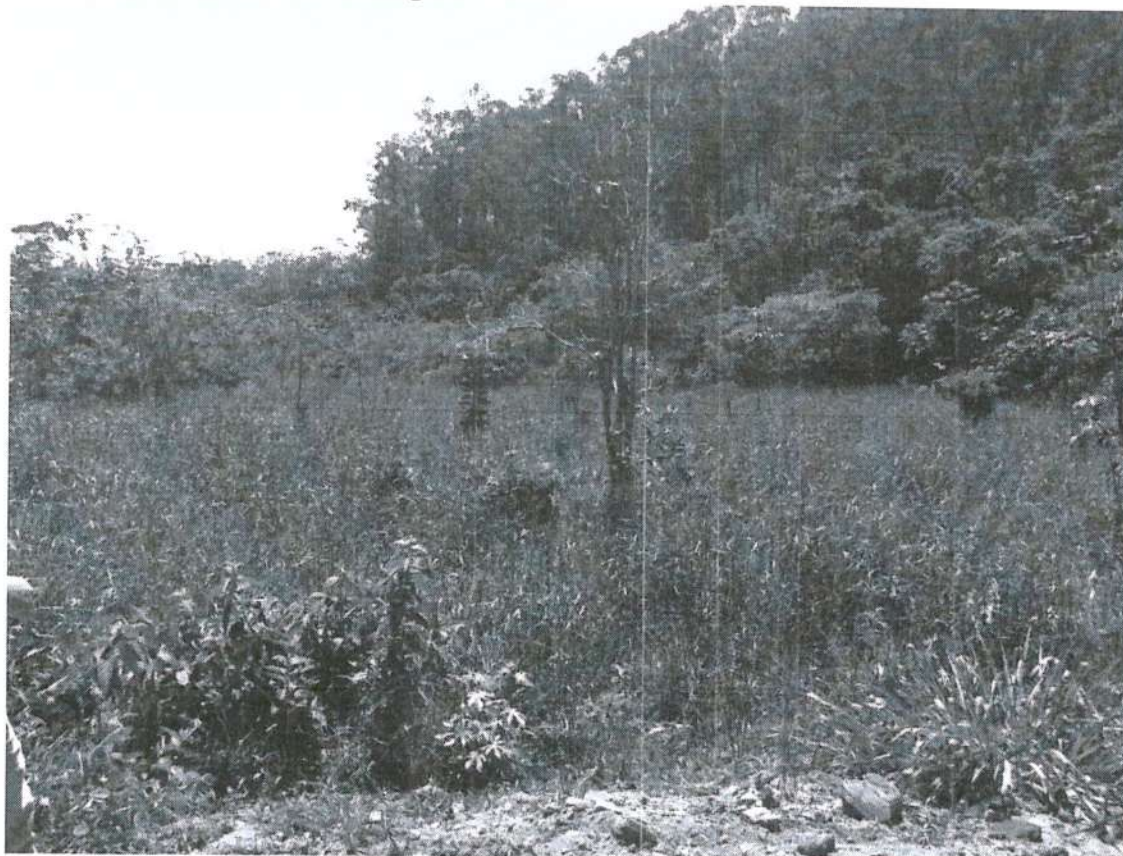
G) Vista da área não aterrada correspondendo a baixada coberta de gramíneas da quadra 9, com vegetação ao fundo (área a ser doada como forma de compensação e mais ao fundo, onde se vê os eucaliptos, limite da reserva biológica União).

A proposta de compensação ambiental proporciona alterações no Projeto Registrado devendo ser realizados os trâmites de Abertura de Processo de Retificação de Projeto de Loteamento.

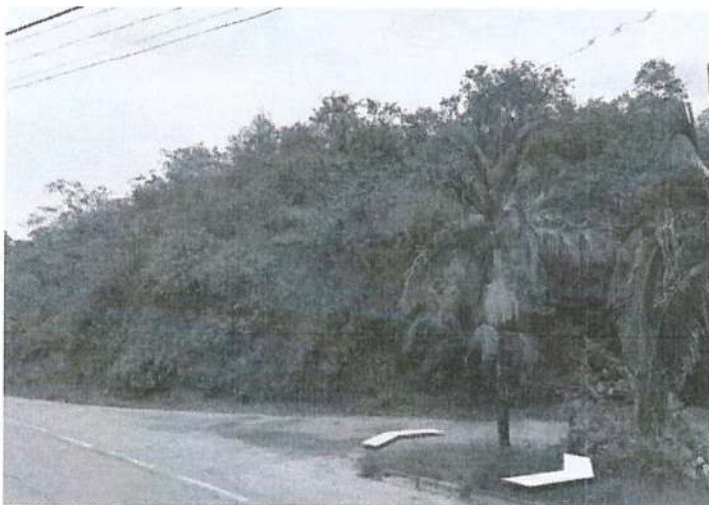
H) Vista do morro a ser desmontado.

Parte da área de desmonte apresenta-se com processo erosivo em curso, contribuindo para assoreamento da rede de drenagem natural próxima. O restante do morro é coberto por vegetação pioneira composta de *Gochnatia polymorpha*.

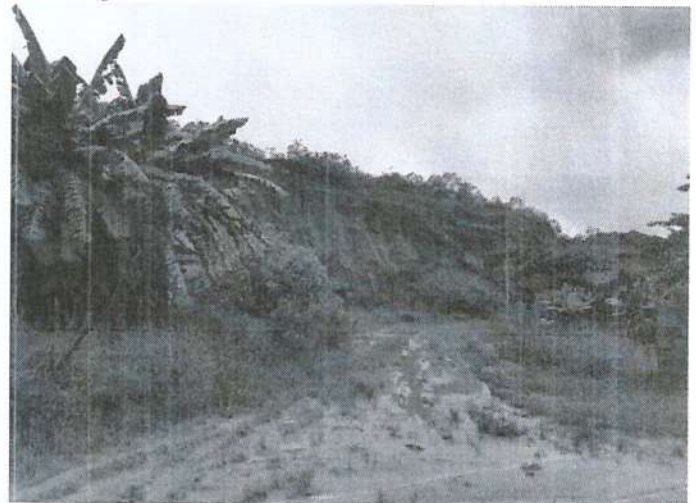
i) Área da praça parcialmente invadida por edificações.

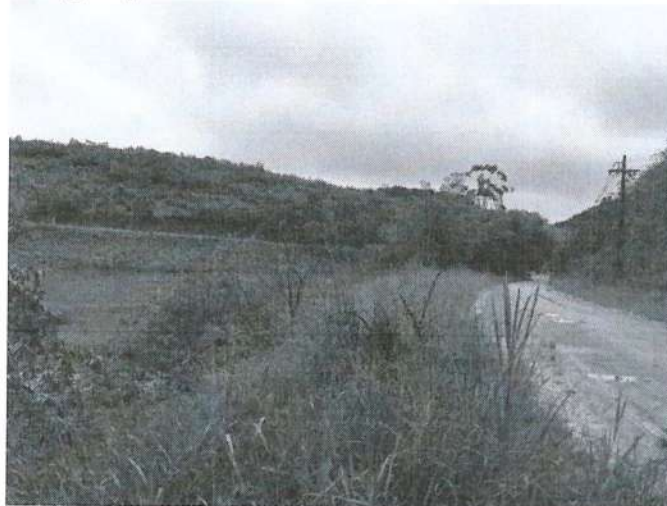
j) Estrada existente e lago adjacente ao empreendimento. Sem previsão de direcionamento de água pluvial. k) parte de trás do morro. Área sendo desmontada.
