RELATÓRIO DE VISTORIA DE LICENÇA AMBIENTAL SIMPLIFICADA

Processo nº 4776/2014		Data/hora: 22/07/2020 11:30h
Requerente: Prefeitura Municipal de Casimiro de Abreu		CNPJ: 29.115.458/0001-78
Empreendimento: Pavimentação de Vias Urbanas (Impermeabilização)		Bairro: Loteamento Vale da Esperança
Código da Atividade: 33.61.30		Tel: (22) 2778 - 9800
Local: Ruas Projetada A, Projetada B, Projetada C, Projetada D, Projetada E, Projetada F, Projetada H, Efrain Rodrigues, Cândido Pimentel e Gonçalves Freitas.		Outros: -----
(x) Área Pública	Possui Licença: () sim (x) não	
() Área Particular	LAS (x) - CA ()	
Lote () fechado (x) aberto no momento da vistoria	Acompanhada pelo proprietário () sim (x) não	
Coordenadas UTM: 23K 799858.00 m E e 7512076.00 m S

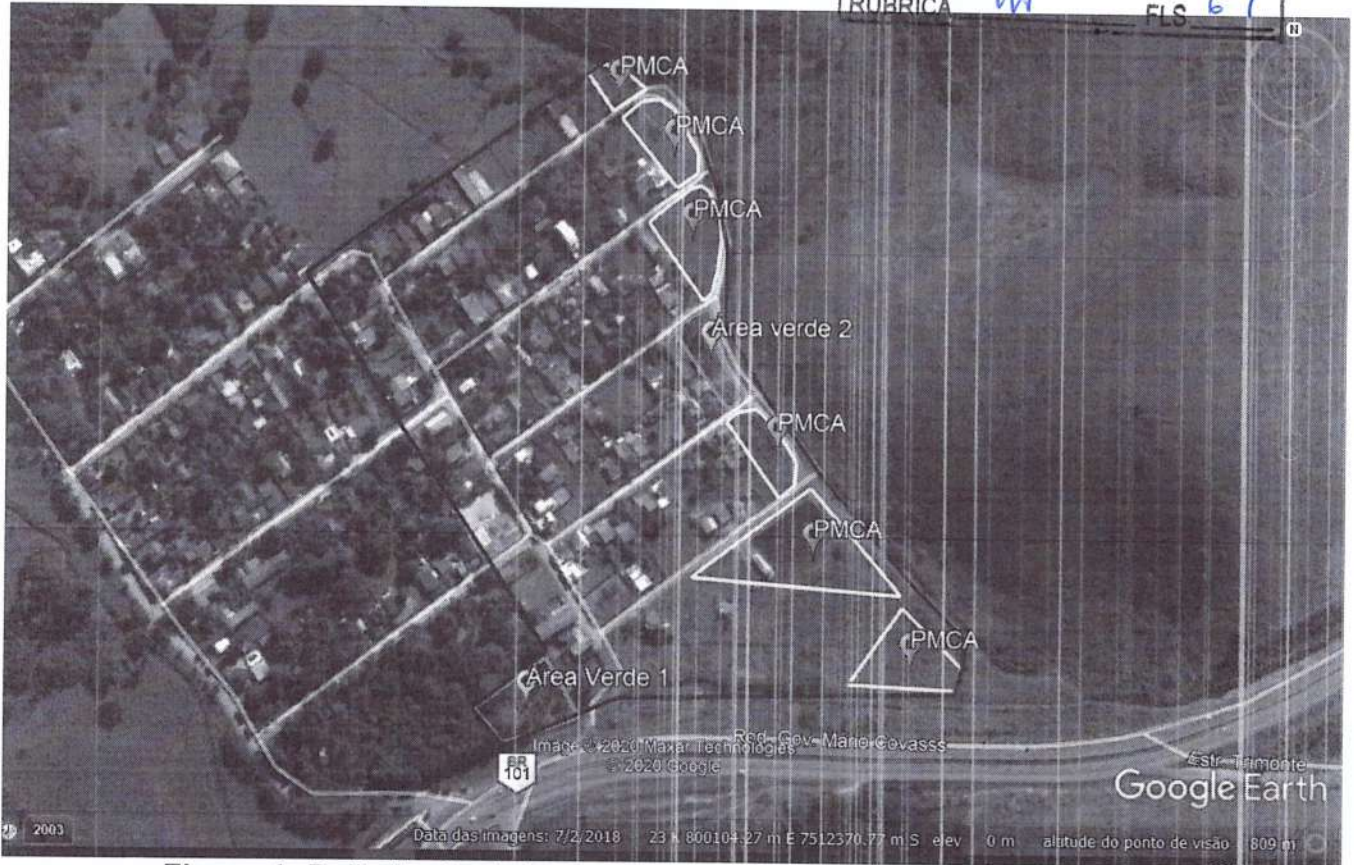
Figura 1: Delimitação do Loteamento e áreas destinadas ao município.

Considerando as figuras acima (1 a 5) o loteamento localiza-se em área plana, contendo lotes residenciais e comerciais. Possui áreas destinadas ao Município sendo 8 áreas no total, 6 destas classificadas no Projeto como Áreas da PMCA e duas identificadas (destinadas) como sendo área verde. Destas 8 áreas, 7 se encontram às margens de corpo hídrico, se inserindo totalmente ou parcialmente na APP. Destas 8, 7 se mantêm sem nenhuma edificação. Em uma das áreas foi construído pelo município um campo de futebol, localizado a cerca de 20 metros do corpo hídrico. Assim essas áreas possuem restrições de uso e o município deve considerar as restrições na utilização futura dessas áreas (nas partes localizadas a menos de 30 metros do corpo hídrico) (FIGURA 1). O desenho da Figura 1 foi elaborado de acordo com o Projeto Aprovado junto ao município e registrado junto ao Cartório (FIGURA 2).

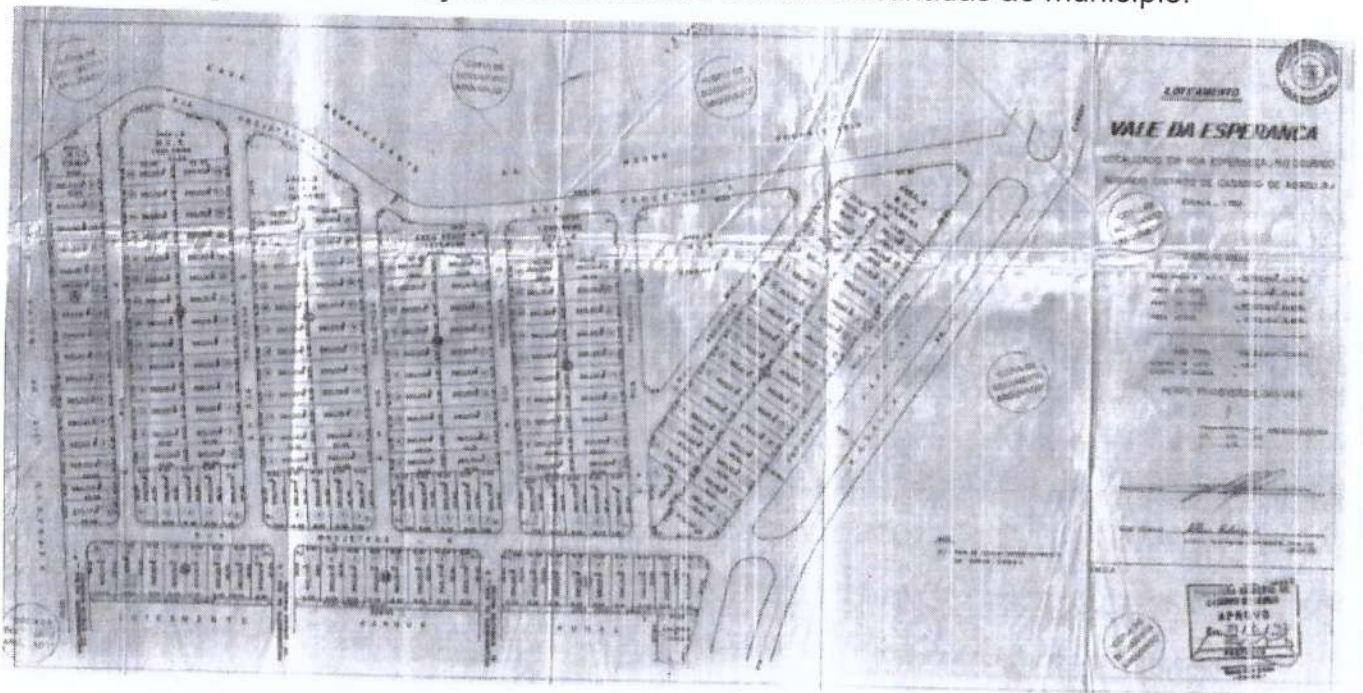
Figura 2: Imagens da Planta Aprovada e Registrada no Cartório.

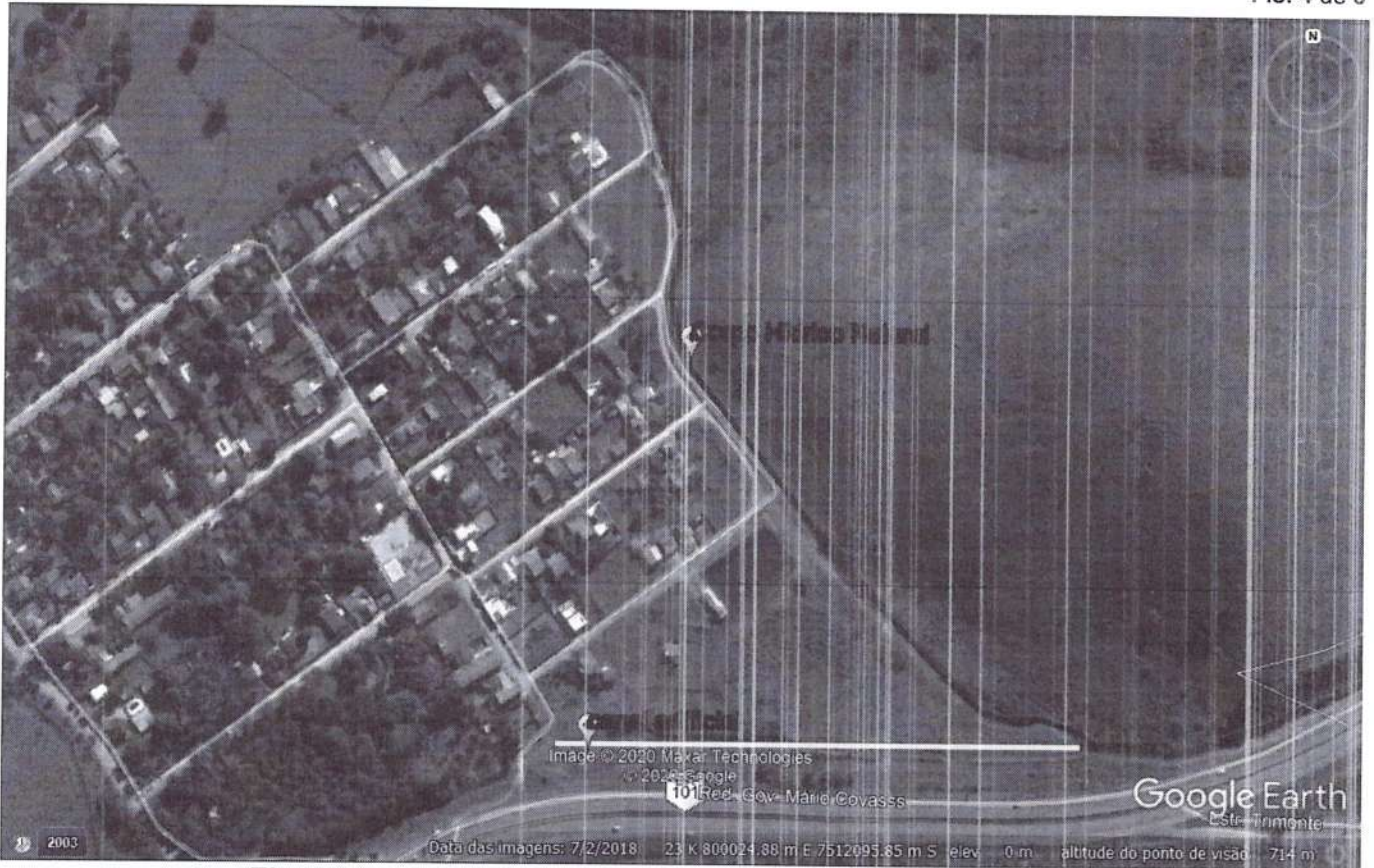
Figura 3: Descrição dos corpos hídricos (natural e artificial).

As imagens possuem a rede hidrográfica descrita, sendo que na Figura 3, em linhas mais reforçadas, estão delimitados os corpos hídricos - sendo um natural e o outro um canal de drenagem artificial.

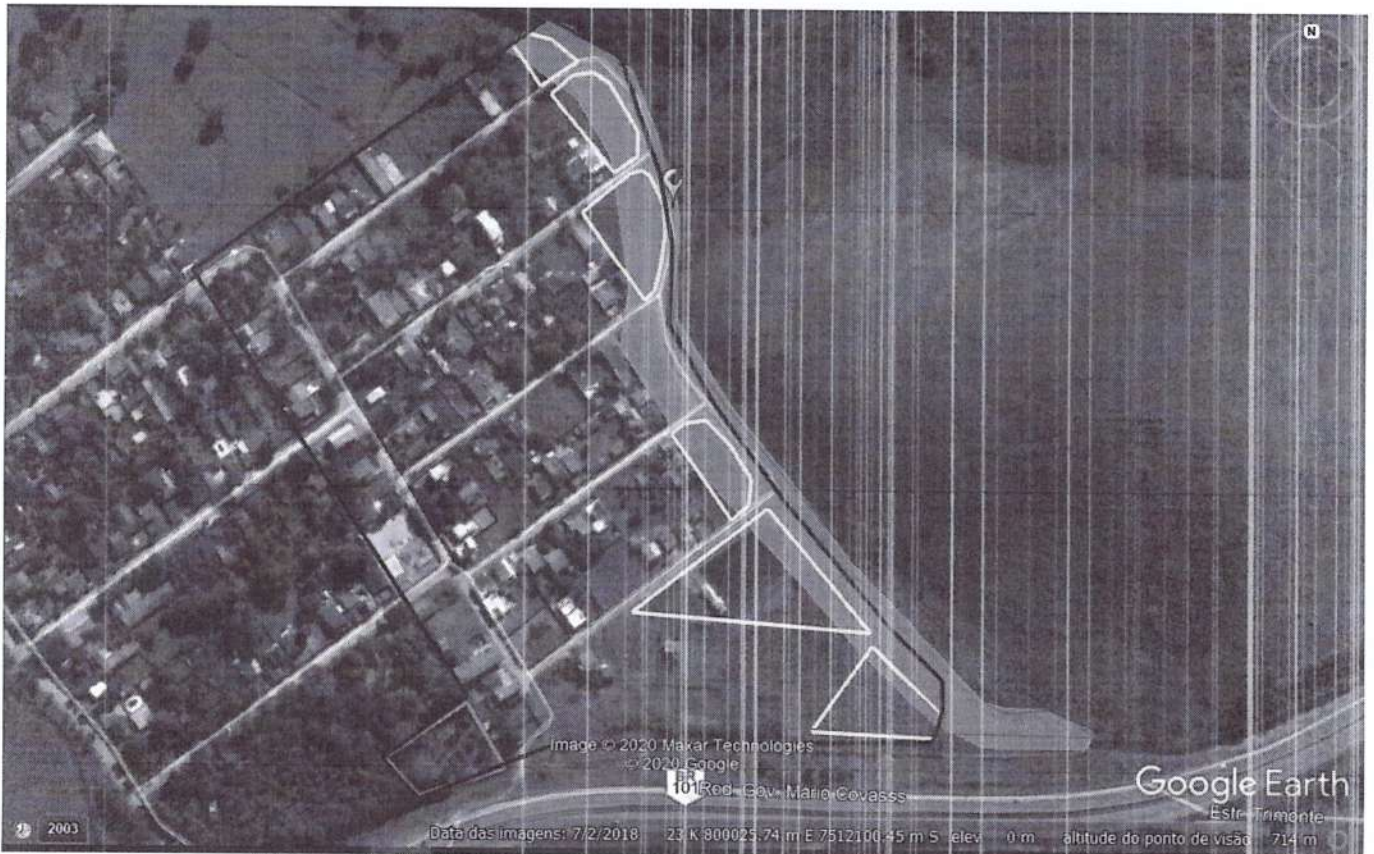
Figura 4: Delimitação da área de Preservação Permanente.

Considerando os corpos hídricos identificados, a Figura 4 apresenta a delimitação da Faixa de Área de Preservação Permanente referente ao corpo hídrico natural, sendo a faixa sobreposta às áreas destinadas para a utilização do poder público.

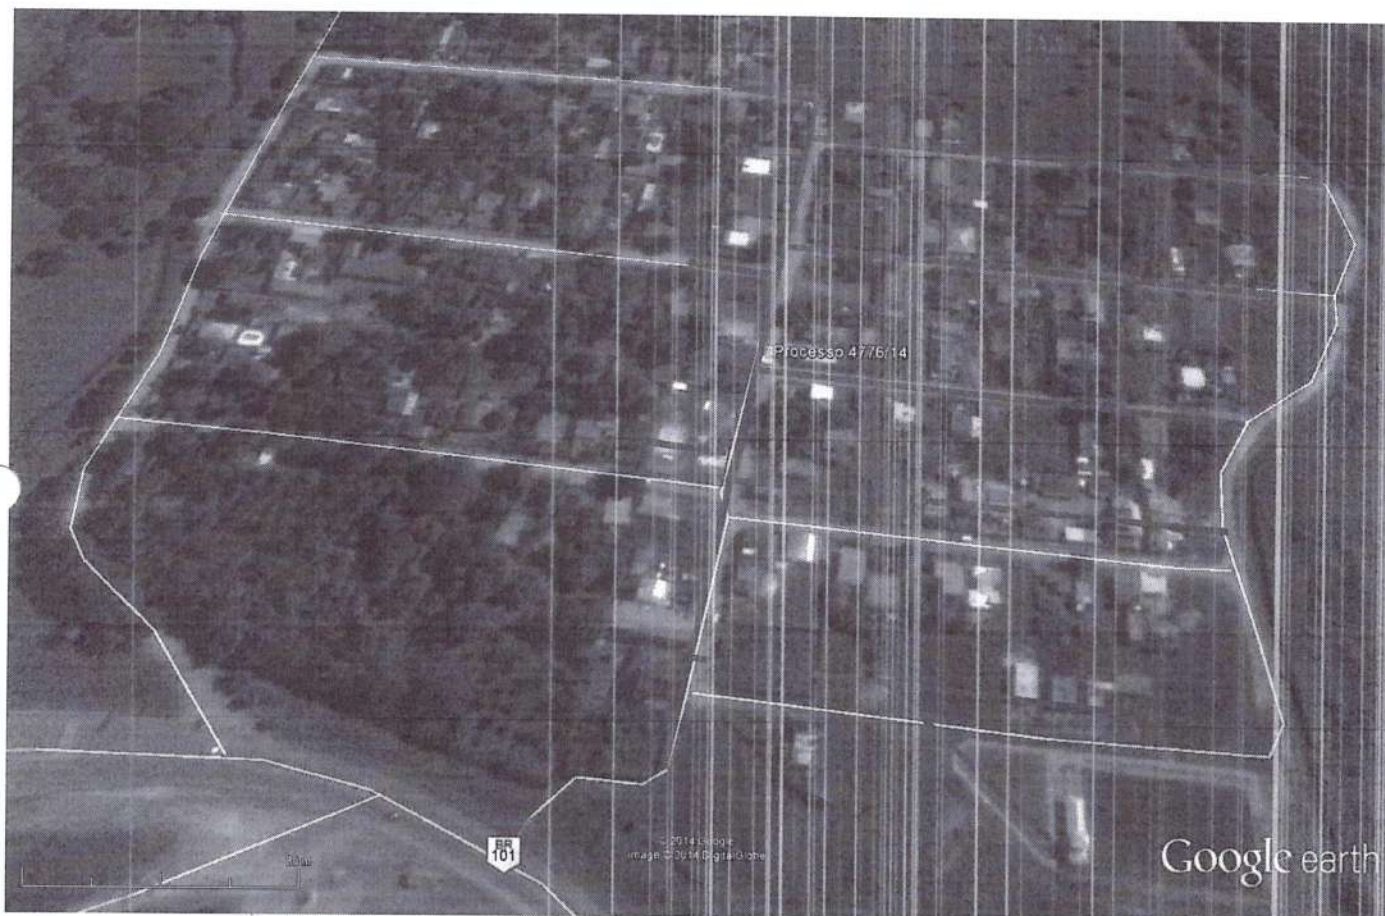
Figura 5: Descrição das vias a sofrerem intervenção de acordo com o memorial descritivo.

A figura 5 apresenta a delimitação das ruas a sofrerem intervenção de acordo com o memorial descritivo apresentado.

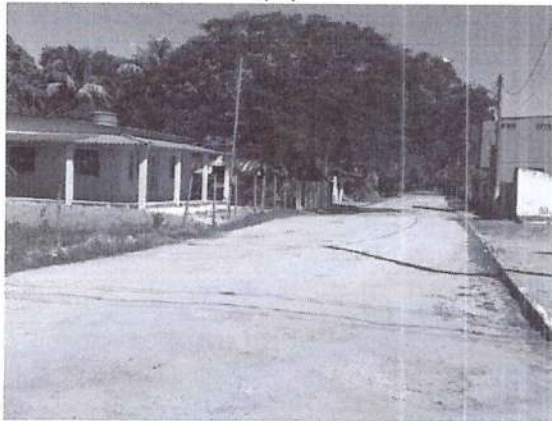
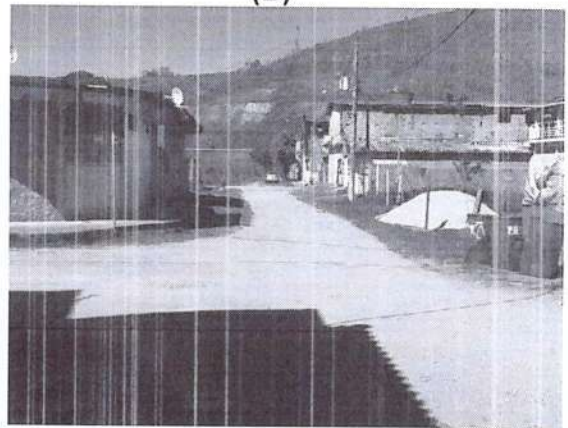
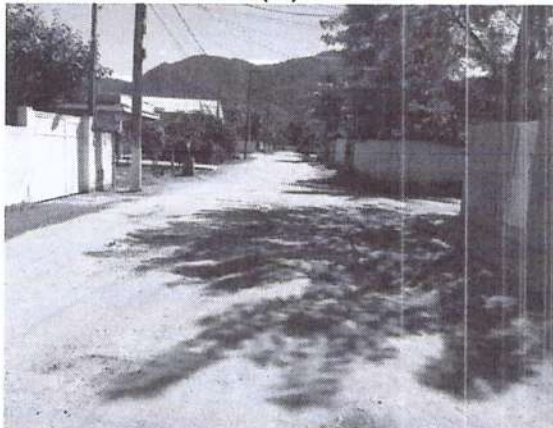
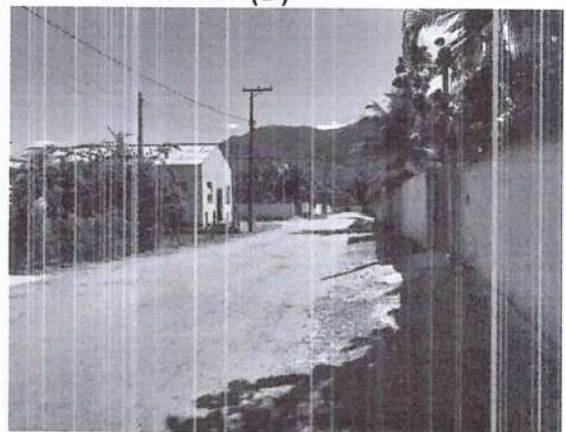
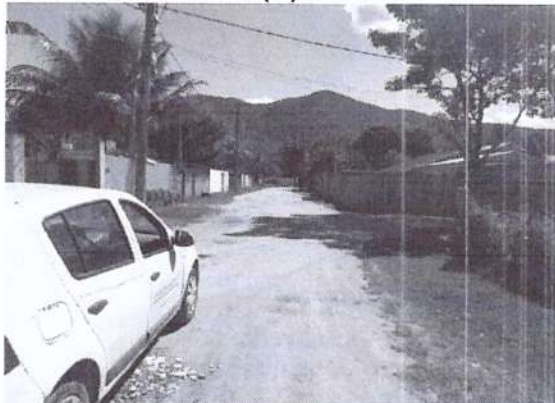
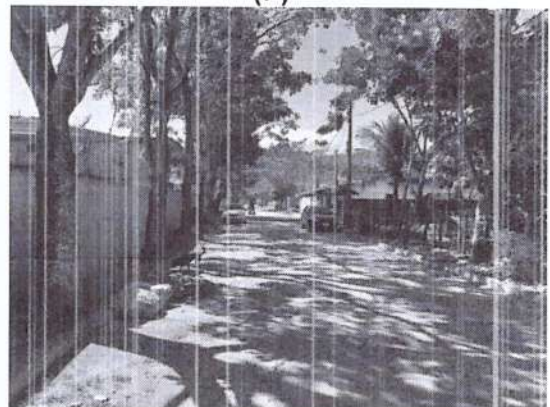
A seguir são apresentadas as fotos da vistoria das ruas a sofrerem intervenção.

Figura 6: Registro das ruas a serem pavimentadas no Loteamento Vale da Esperança.

A figura 6 acima apresenta as ruas a serem pavimentadas de acordo com o memorial descritivo apresentado. Foi observado sistema de drenagem pluvial parcialmente implantado assim com algumas sarjetas de concreto. (FIGURA 7)

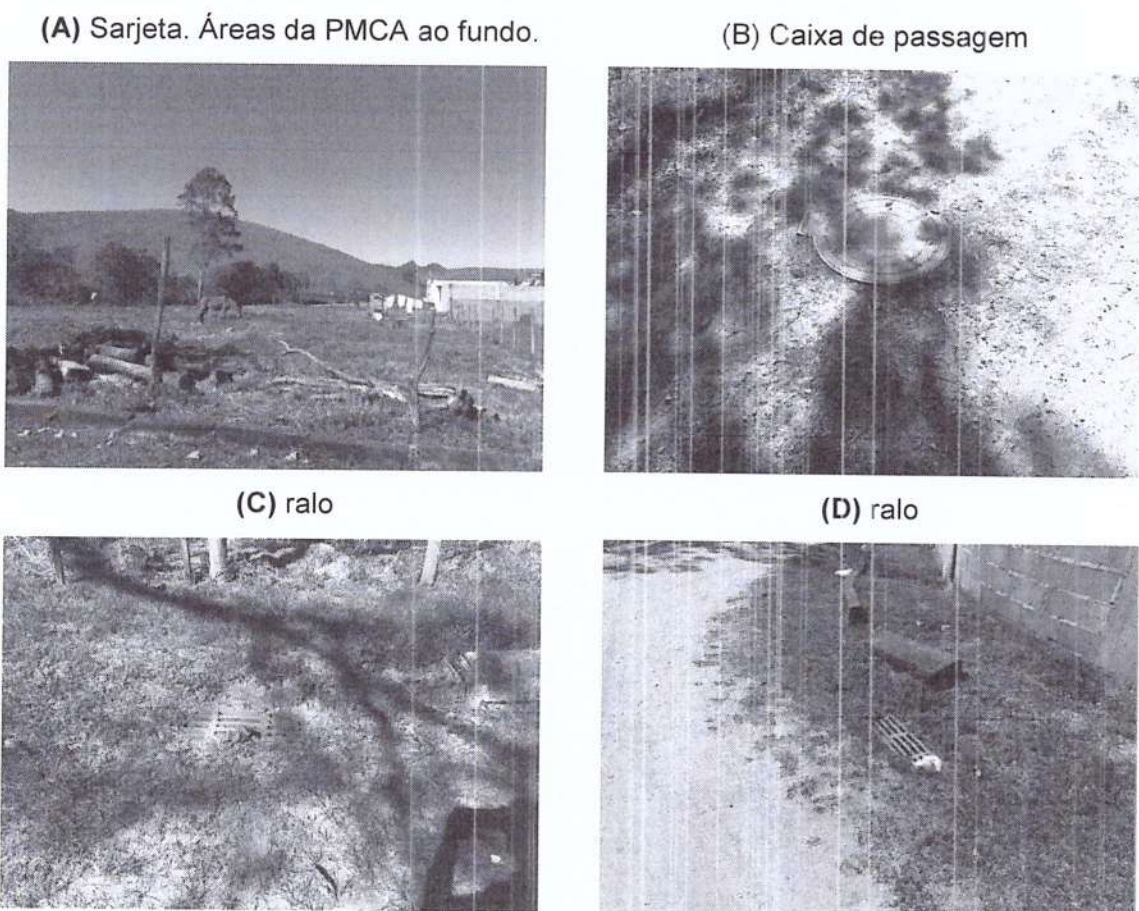
Figura 7: Registro de sistema de drenagem pluvial parcialmente implantado no Loteamento Vale da Esperança.

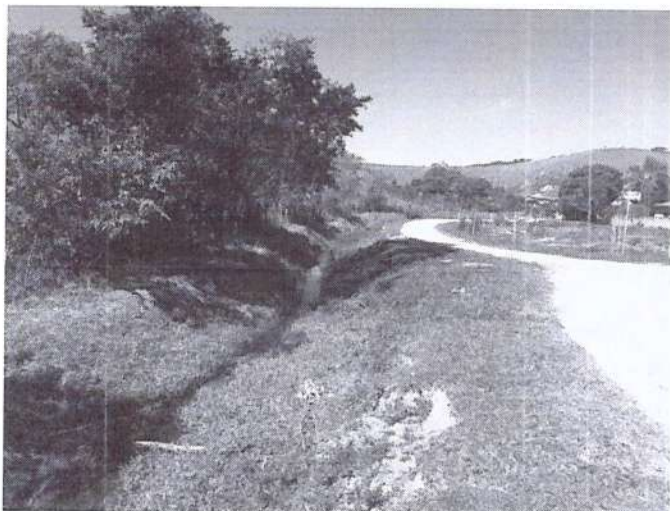
(A) Corpo Hídrico Natural. Rua em APP. Não prevista de pavimentação.

Figura 8: Registro dos corpos hídricos existentes no Loteamento Vale da Esperança.

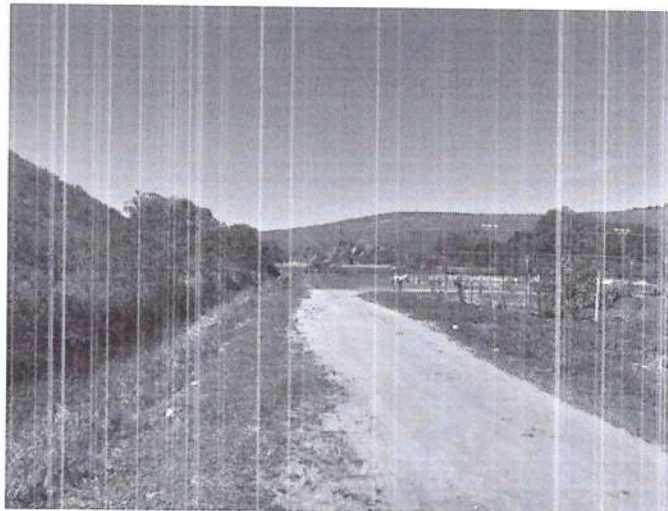
(B) Rua em APP a ser regularizada

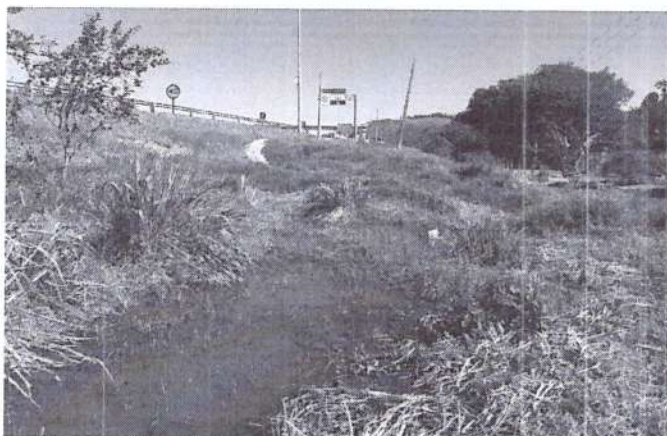
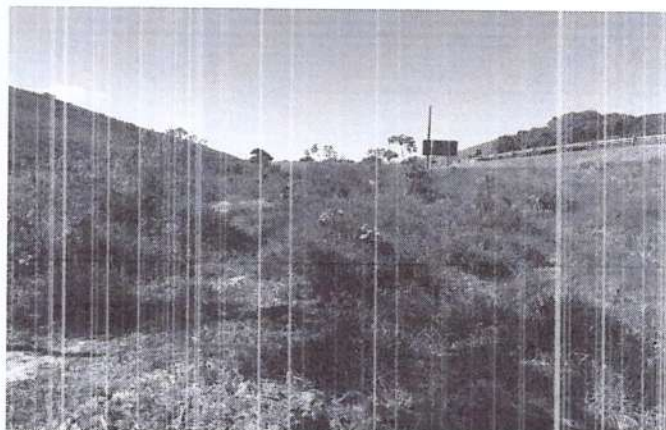
(C) Canal Artificial

(D) Canal Artificial
