RELATÓRIO DE VISTORIA DE LICENÇA AMBIENTAL SIMPLIFICADA

Processo nº 6676/16		Data/hora: 23/03/2017 às 13:30h
Requerente: KMD Empreendimentos e Participações LTDA.		CNPJ: 24.994.518/0001-56
Empreendimento/ Código da Atividade: 33.51.50 – Implantação de loteamento residencial, comercial e misto. Loteamento Portal do Vale		Distrito: Rio Dourado
Local: Fazenda Maria Luisa, Rodovia Serramar, RJ 162.		Tel: (22) 9885 75657
		Outros: -----
() Área Pública (x) Área Particular	Possui Licença: () sim (x) não LAS () - CA ()	
Lote () fechado (x) aberto no momento da vistoria	Acompanhada pelo proprietário (x) sim () não	
Coordenadas UTM: 23 K 804621.38 m E; 7512601.81 m S

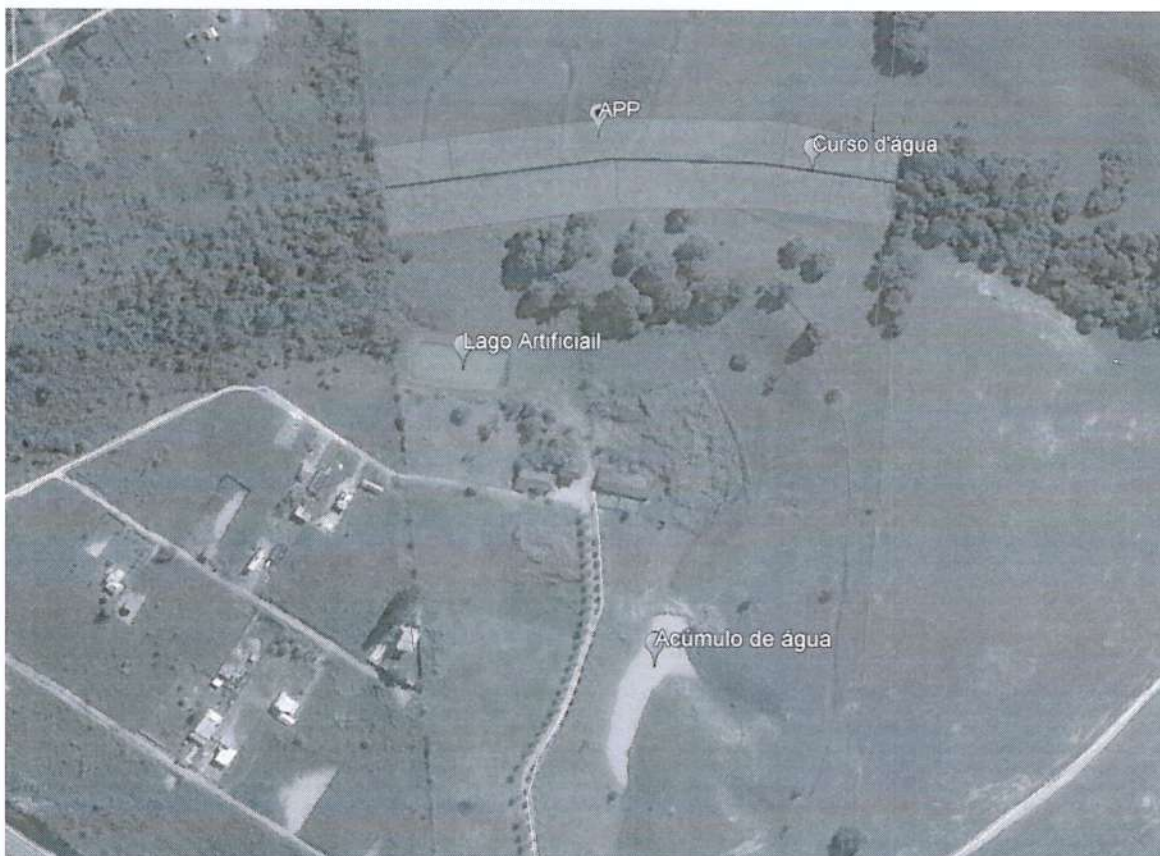
FIGURA 2: Corpos hídricos identificados.

O local apresenta um curso d'água natural retificado, sendo a intervenção anterior ao empreendimento. O mesmo é constituinte da rede de drenagem natural, sendo o corpo receptor principal do escoamento sub e superficial. O corpo hídrico não é perene, e não se inicia pela contribuição de nenhuma nascente. Apesar de modificado se insere na base de dados do IBGE fazendo parte da rede hidrográfica natural do local; sua margem é considerada Área de Preservação Permanente, segundo o Art. 4º da Lei 12.651 de 25 de maio de 2012, devendo

assim ser respeitada a faixa corresponde a 30 metros ao longo da calha do leito regular.

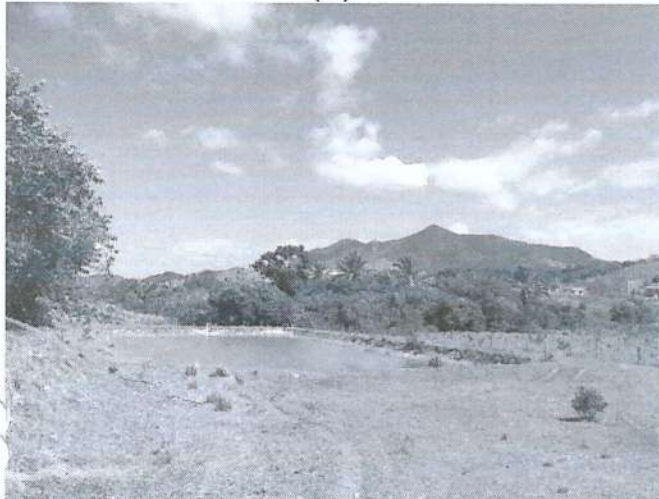
Foi observado um lago artificial que foi escavado anteriormente ao empreendimento, o mesmo não é decorrente de represamento de corpo hídrico natural. Segunda a mesma Lei, sua margem não se enquadra como área de preservação permanente.

FIGURA 4: Imagens da vistoria. (A) lago artificial; (B) área onde se acumula água; (C) estrada existente e (D) corpo hídrico identificado (APP).

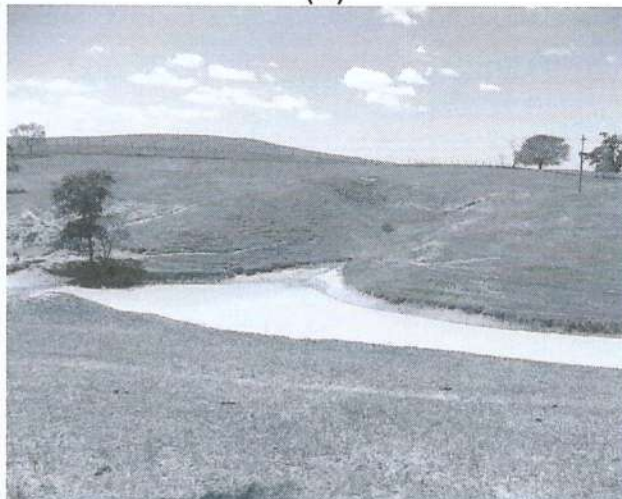
(B)

Foi ainda observado um local que tende a acumular água formando um lago em períodos mais chuvosos. Segundo observações no local e a análise de imagens de anos passados essa característica foi influenciado pela intervenção feita através de escavação, que gerou um represamento principalmente do escoamento superficial. Pelas características antropizadas e por não gerar corpo hídrico perene e nem ser alimentado por curso d'água natural seu entorno não é classificado como Área de Preservação Permanente, no entanto deve ser observadas restrições na utilização do local, o local apresenta características de olho d'água intermitente.

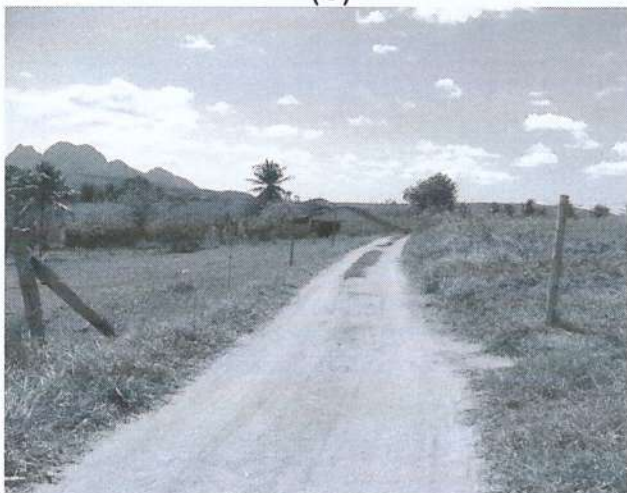
(C)

4.1. Danos à Vegetação:		4.1.1. Fragmentos de Vegetação	
SIM ()	NÃO (x)	SIM ()	NÃO (x)
	poda radical	Observações: A estrada vicinal a ser pavimentada já está consolidada de longa data e não haverá prejuízos à vegetação do entorno. A vegetação existente é constituída principalmente de árvores exóticas espaçadas e pastagens. Não está previsto danos à vegetação arbórea.	
	supressão		
	queimada		
	anelamento		
	por aterro		
	Outros
