SECRETARIA MUNICIPAL DE MEIO AMBIENTE E
DESENVOLVIMENTO SUSTENTÁVEL
DEPARTAMENTO DE FISCALIZAÇÃO AMBIENTAL

RELATÓRIO DE VISTORIA DE LICENÇA AMBIENTAL

Processo nº 5581/2023		Data/hora: 24/08/2023 às 15:30 h
Requerente: <u>Edilson Pereira de Sá Carvalho</u>		CPF: 391.081.047-00
Código da Atividade / CNAE: Construções novas e acréscimos de edificações ou nivelamento de terreno sem supressão de vegetação (Código INEA 26.02.03).		Distrito: sede
Local: Rodovia Serramar (RJ 142), KM 14, Stocklin, Casimiro de Abreu - RJ.		Tel: -----
(<input type="checkbox"/>) Área Pública Possui Licença: (<input type="checkbox"/>) sim (<input checked="" type="checkbox"/>) não (<input checked="" type="checkbox"/>) Área Particular LO (<input type="checkbox"/>) - CA (<input type="checkbox"/>) INEA		Outros: -----
Lote (<input type="checkbox"/>) fechado (<input checked="" type="checkbox"/>) aberto no momento da vistoria		Acompanhada pelo proprietário (<input checked="" type="checkbox"/>) sim (<input type="checkbox"/>) não
Coordenadas Geográficas: 22°23'6.23"S; 42°12'32.60"O

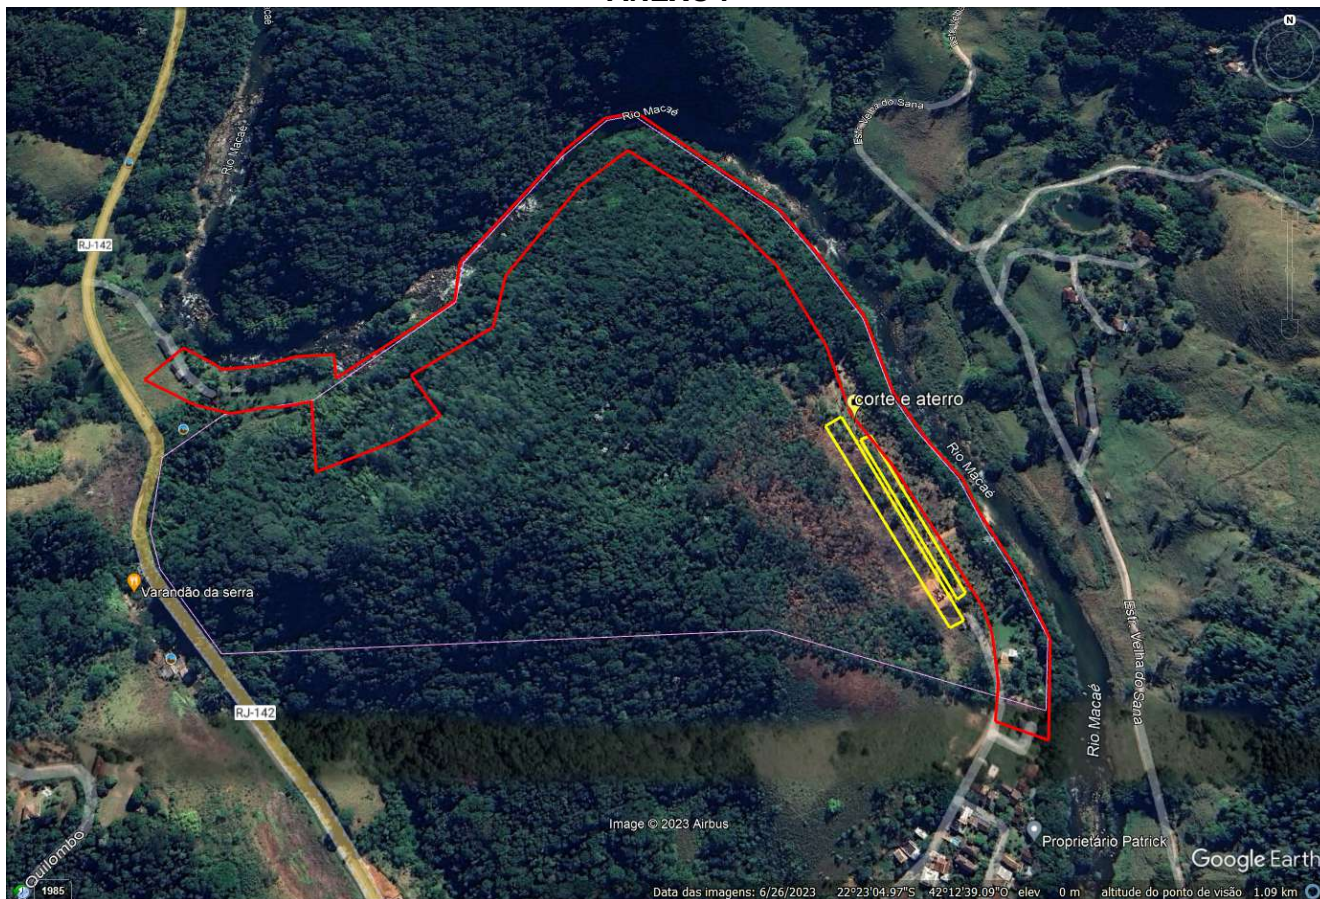
FIGURA 1: Localização da propriedade e área de corte e aterro, imagem obtida pelo *Programa Google Earth*.

Foi observado que a área possui declividade acentuada, entre 25 e 45°, estando a área de corte (FIGURA 2 - (A), (C), e (E)); assim como a área de aterro (FIGURA 2 (B), (D) e (F)) fora da (APP) Área de Preservação Permanente do rio macaé. A APP (FIGURA 1) possui parte coberta com vegetação (cerca de 15 metros) e o restante da faixa de 50 metros considerada APP (Lei 12651/2012) está com uso consolidado. Foi observada vegetação exótica na área de corte e aterro, sendo observadas eucaliptos e coqueiros, sendo que na área de intervenção a maior parte dos eucaliptos já foram retirados. O requerente declara quando à não necessidade de supressão de arbóreas, sendo que as árvores observadas no registro fotográfico serão mantidas.

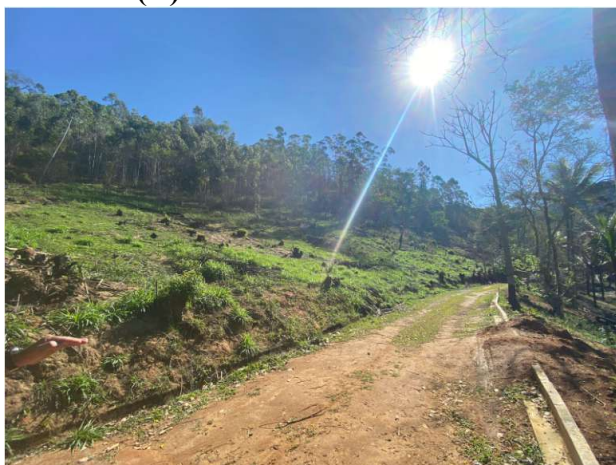
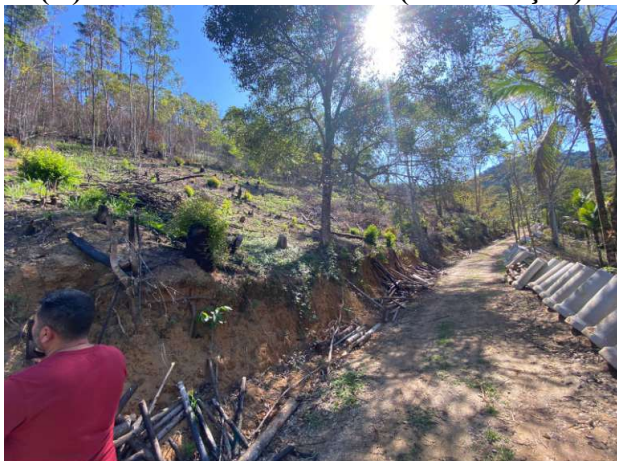
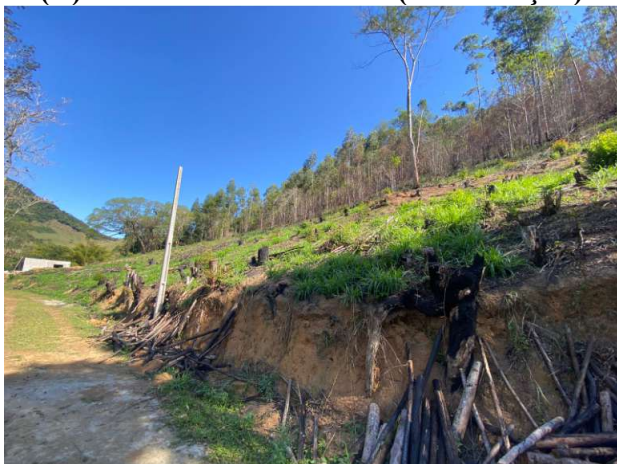
FIGURA 2: Registro fotográfico da vistoria.

(A) Vista da área de corte

(C) Vista da área de corte (continuação)

(E) Vista da área de corte (continuação)

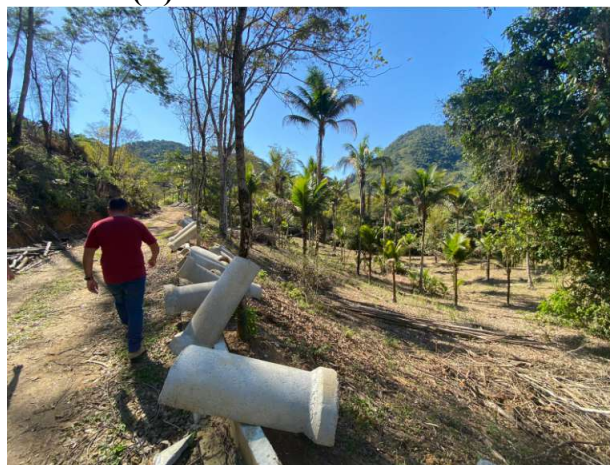
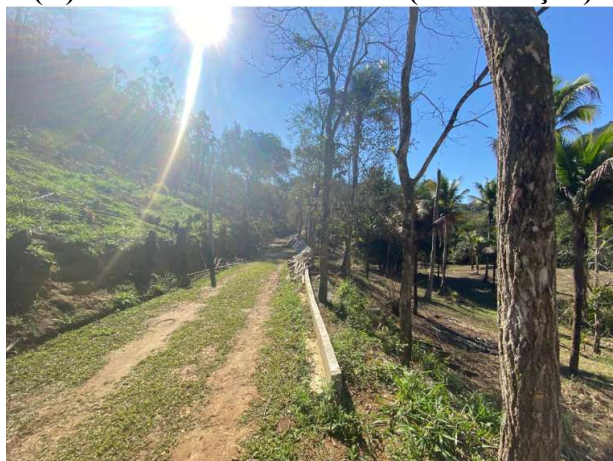
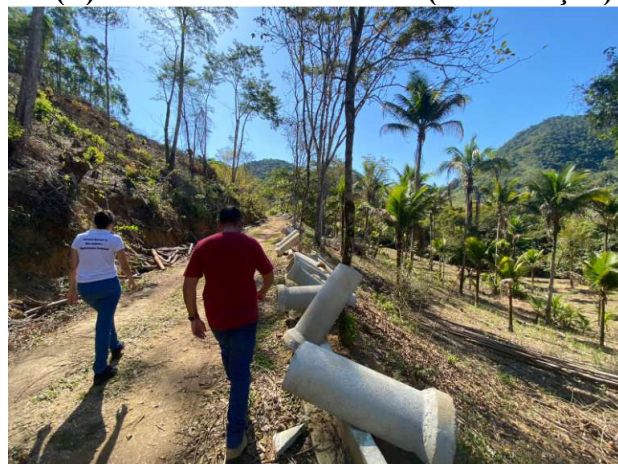
(B) Vista da área de aterro

(D) Vista da área de aterro (continuação)

(F) Vista da área de aterro (continuação)
