RELATÓRIO DE VISTORIA DE LICENÇA AMBIENTAL DE OPERAÇÃO - LO

Processo nº 983/2023		Data/hora: 19/10/2023 às 14:30 h
Requerente: ARTMOZER MARMORARIA LTDA.		CNPJ: 01.729.648/0001-66
Empreendimento / Código da Atividade: Código CNAE: 23.91-5/03, vinculada ao código INEA 04.01.05 - aparelhamento de marmore ardósia, granito e pedras em chapas e placas, inclusive cantoneiras, pedras para tanques, pias etc.		Bairro: Pedro Rattes Bascos
Local: Rua Matias Neto, LOTE 1 E 2 QUADRA L		Tel: -----
Outros: -----		
<input type="checkbox"/> Área Pública <input checked="" type="checkbox"/> Área Particular	Possui Licença: <input type="checkbox"/> sim <input checked="" type="checkbox"/> não LAS () - CA ()	
Lote <input type="checkbox"/> fechado <input checked="" type="checkbox"/> aberto no momento da vistoria		Acompanhada pelo proprietário <input checked="" type="checkbox"/> sim <input type="checkbox"/> não
Coordenadas Geográficas UTM: 23 K 788051.51 m E; 7511678.58 m S

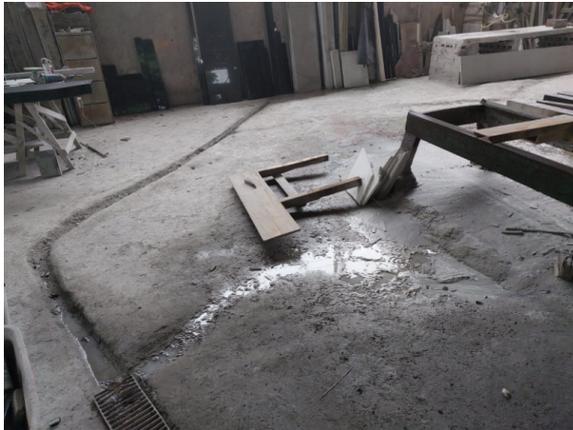
(c) Efluente da atividade

Observou-se que a atividade gera um efluente líquido composto por água e pó de pedra. O efluente é coletado por canaletas no solo e direcionado para uma caixa de passagem que realiza a decantação do sólido, que após a decantação é retirado da caixa (segundo o responsável). Assim, o líquido recebe tratamento antes de ser despejado na pluvial.
