SECRETARIA MUNICIPAL DE MEIO AMBIENTE E  
DESENVOLVIMENTO SUSTENTÁVEL  
DEPARTAMENTO DE FISCALIZAÇÃO AMBIENTAL

**RELATÓRIO DE VISTORIA DE AUTORIZAÇÃO AMBIENTAL - AA**

<b>Processo nº 6659/2022</b>		Data/hora: 15/12/2022 às 10:30 h
Requerente: ERIAN CÂNDIDO DE MURIS		CPF: 126.200.207-94
Código da Atividade / CNAE: 26.02.03 - 4313-4/00 Construções novas e acréscimos de edificações ou nivelamento de terreno sem supressão de vegetação.		Bairro: P.A Fazenda Viscondi
Local: P.A Fazenda Visconde, Lote 11		Tel: -----
Outros: -----		
<input type="checkbox"/> Área Pública	Possui Licença: ( ) sim ( x ) não	
<input checked="" type="checkbox"/> Área Particular	LO ( ) - CA ( ) INEA	
Lote ( ) fechado ( x ) aberto no momento da vistoria	Acompanhada pelo proprietário ( X ) sim ( ) não	
Coordenadas Geográficas UTM: 23 K 792783.83 m E; 7511612.01 m S

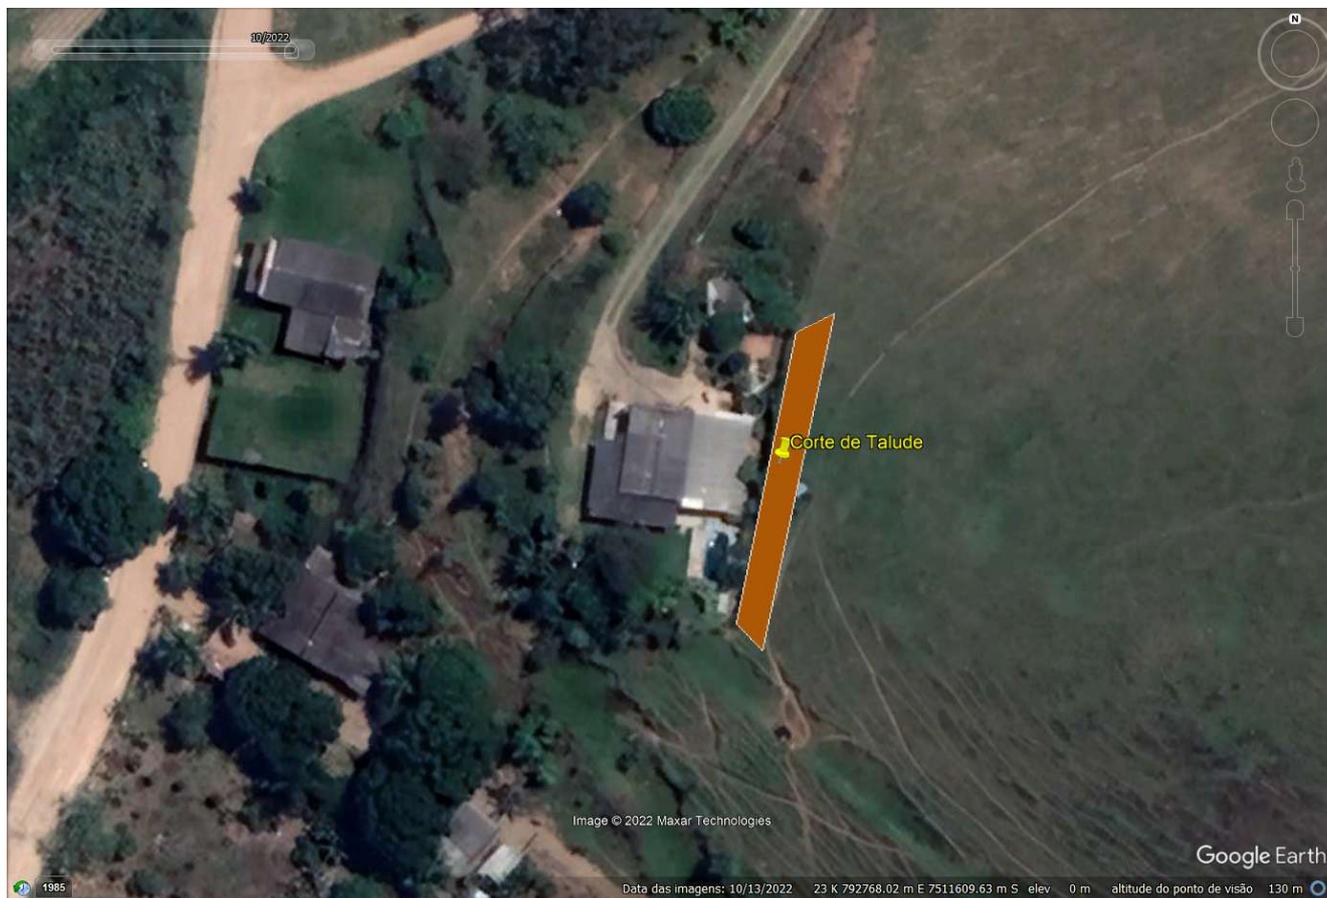
**FIGURA 1:** Localização da área a ser feito o corte, imagem obtida pelo *Programa Google Earth*.

Trata-se de uma produtora rural assentada que alega a necessidade de realizar o acerto da encosta do morro atrás de sua residência com o objetivo de realizar o afastamento de cerca de 3 metros para evitar o acúmulo de lama em sua varanda o que causa diversos transtornos.
