SECRETARIA MUNICIPAL DE MEIO AMBIENTE E DESENVOLVIMENTO SUSTENTÁVEL

RELATÓRIO DE VISTORIA
CERTIDÃO DE INEXIGIBILIDADE AMBIENTAL – CIA

Processo nº 6916/2020		Data/hora: 05/12/20 16:00h
Requerente: Lava Jato Mucelin Eireli		CNPJ: 28.682.535/0001-09
Empreendimento: Lava jato		Localidade: Sede
Código da Atividade (cnae): 4520-0/05 Serviços de Lavagem, Lubrificação e polimento de veículos automotores		Tel:
Local: Rodovia BR 101, Km 206, Vista Alegre.		Outros: -----
<input type="checkbox"/> Área Pública	Possui Licença: <input type="checkbox"/> sim <input checked="" type="checkbox"/> não	
<input checked="" type="checkbox"/> Área Particular	LAS <input type="checkbox"/> - CA <input type="checkbox"/>	
<input type="checkbox"/> fechado <input checked="" type="checkbox"/> aberto no momento da vistoria	Acompanhada pelo proprietário <input type="checkbox"/> sim <input checked="" type="checkbox"/> não	
Coordenadas UTM: 23 K 788951.97 m E; 7511746.78 m S

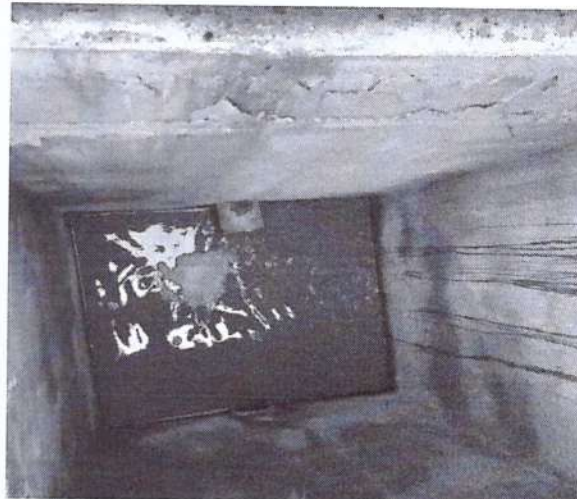
h)

Foi possível observar que o lava jato possui os mecanismos de controle ambiental, sendo observados em toda a área de lavagem sistema de coleta de efluentes composto de canaletas e caixas de separação de água e óleo (CSAO) que engloba todas as áreas de lavagem. Foi verificado a eficiência do sistema constatando que houve a separação das fases, não sendo observado quantidade
